SILLANRAKENNUKSEN VALVOJAN TEHTÄVÄT

Marko Savolainen

Opinnäytetyö

31.5.2013

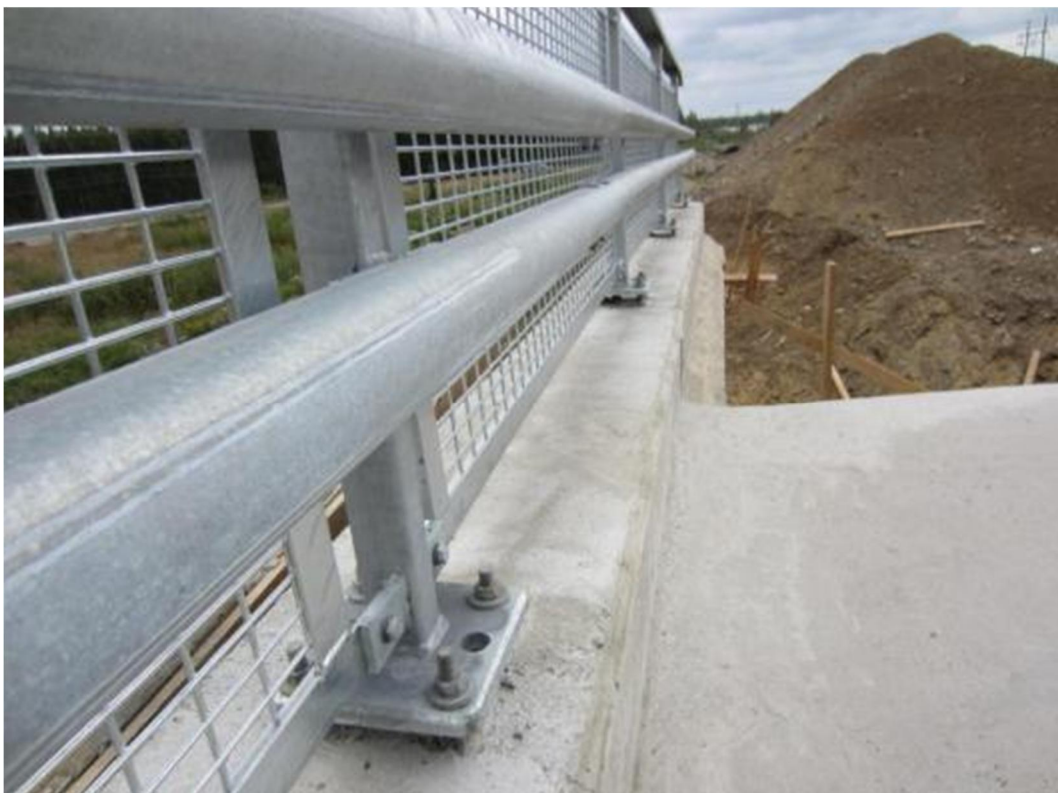
- kansi valettu ja jänneankkureiden suojavaikut tehty
- esijännityskaapeleiden injektointityö käynnissä
- kannen viimeistelytyöt käynnissä
- tuen T3 pohjoispuolen siipimuurissa mittavirhettä
- teline- ja muotinpurku alkaa vko 35, eristys- ja täyttötyöt alkavat

Kuva 11 Siipimuurin pääty ei ole aivan linjassa.

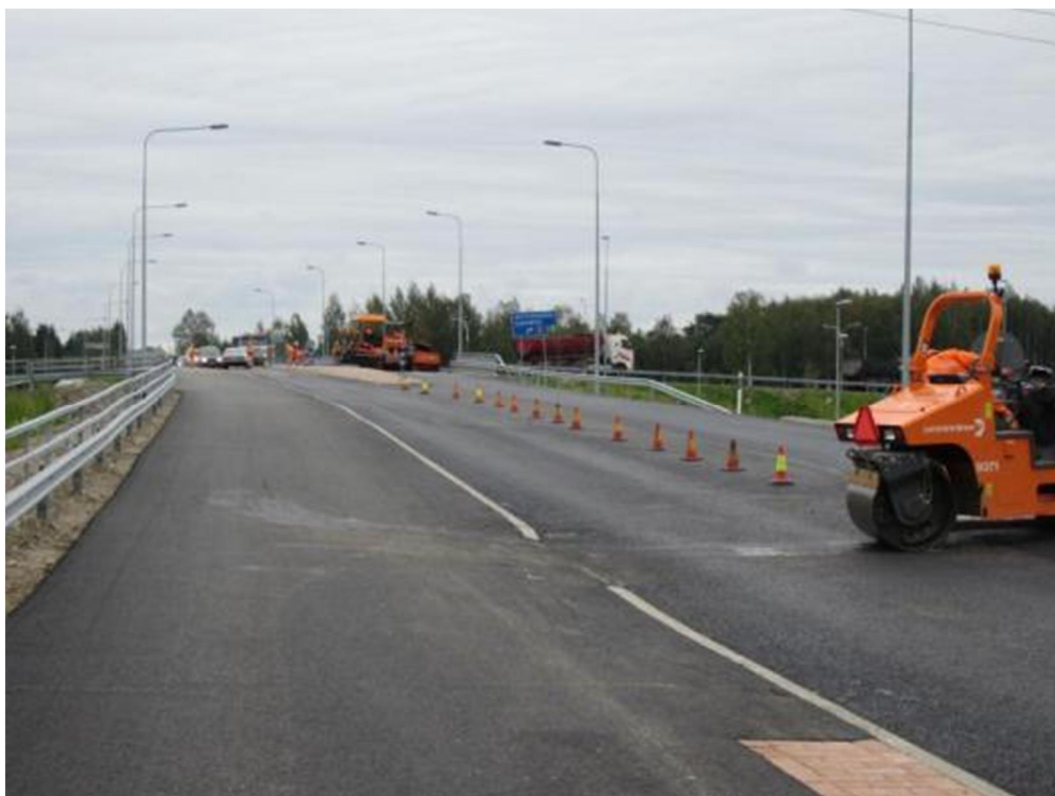
Kuva 13 Päällystystyöt käynnissä.

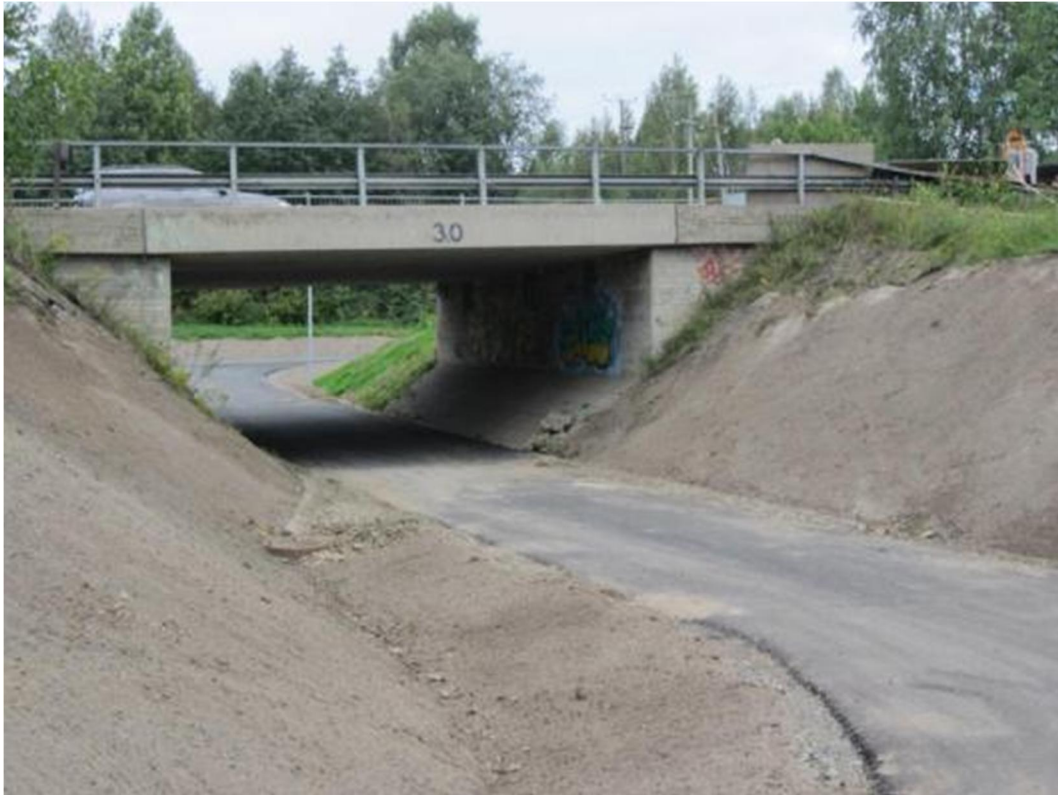
Kuva 20 Kevyen väylän sivuluiskien muotoilua.

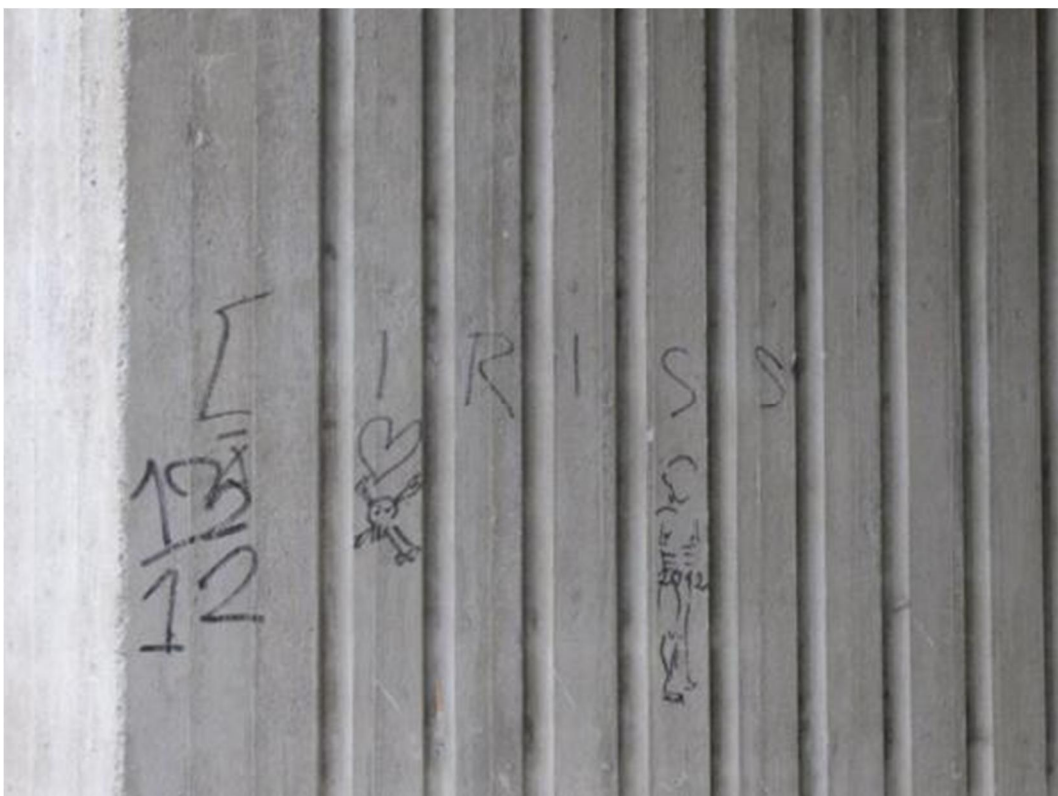
- kaiteen tukipalkit korjattu ja melukaide-elementit asennettu
- siltaa on töherretty n. 0,5 m²

Kuva 21 Töherrettyä etumuuria.

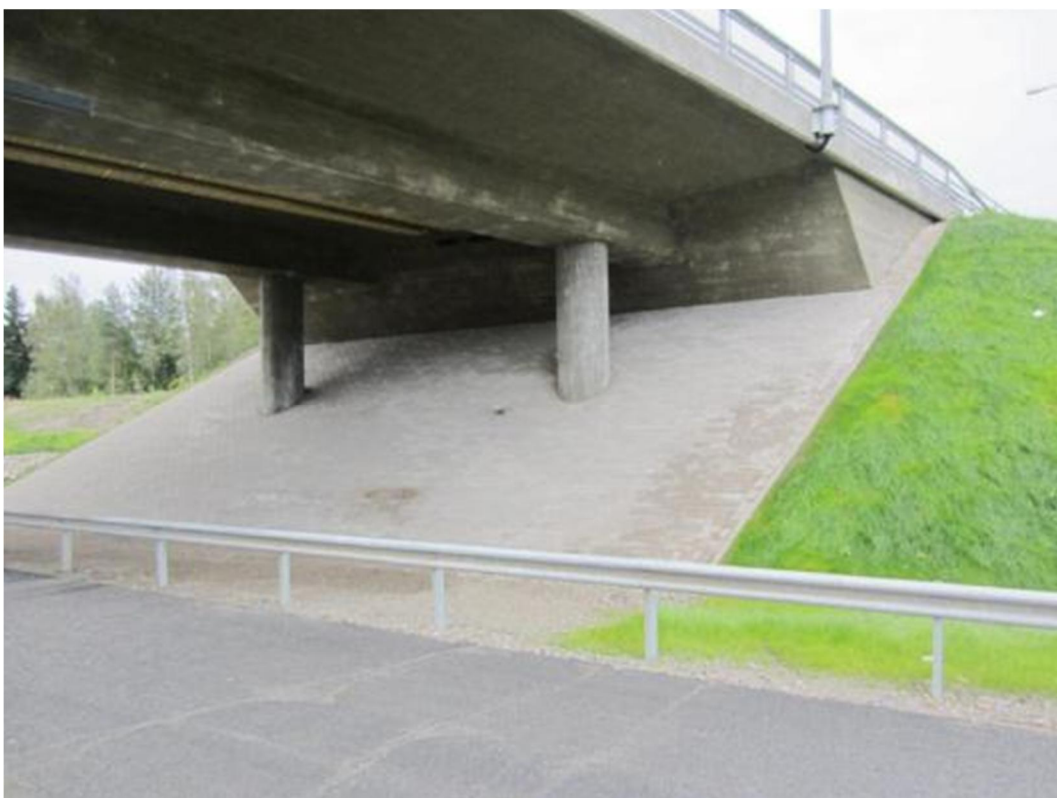
Kuva 23 Hyvin siltaan istuva verhoilu.

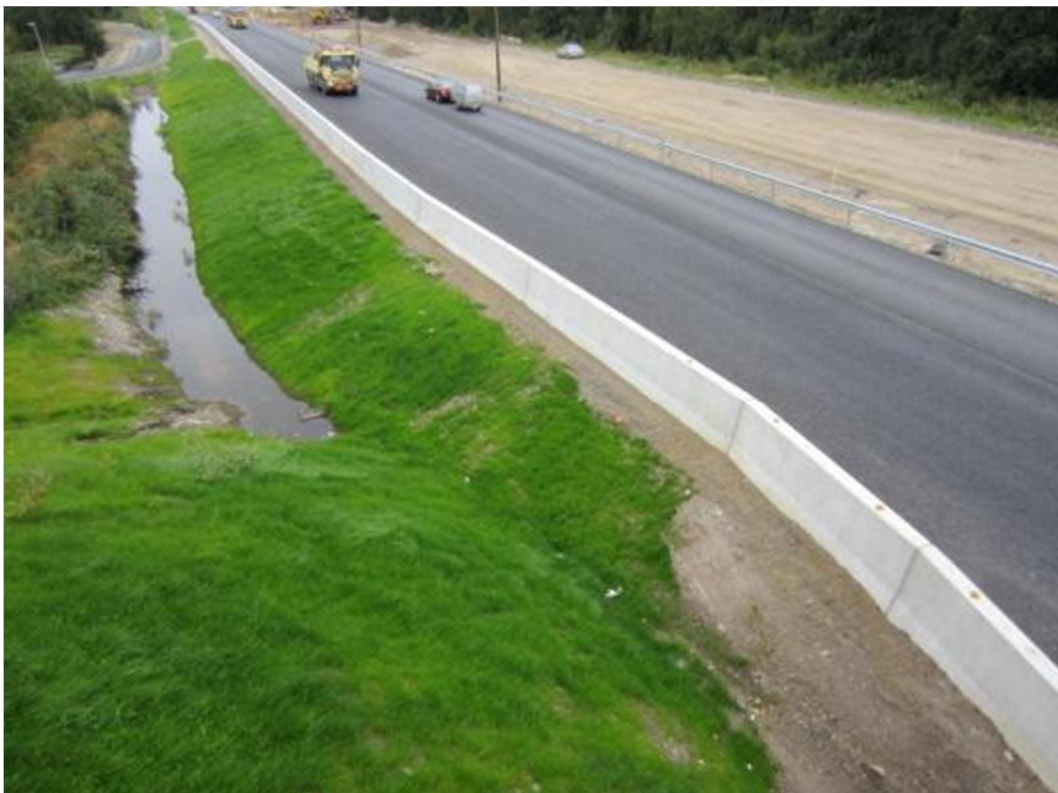
Kuva 25 Melukaide asennettuna.

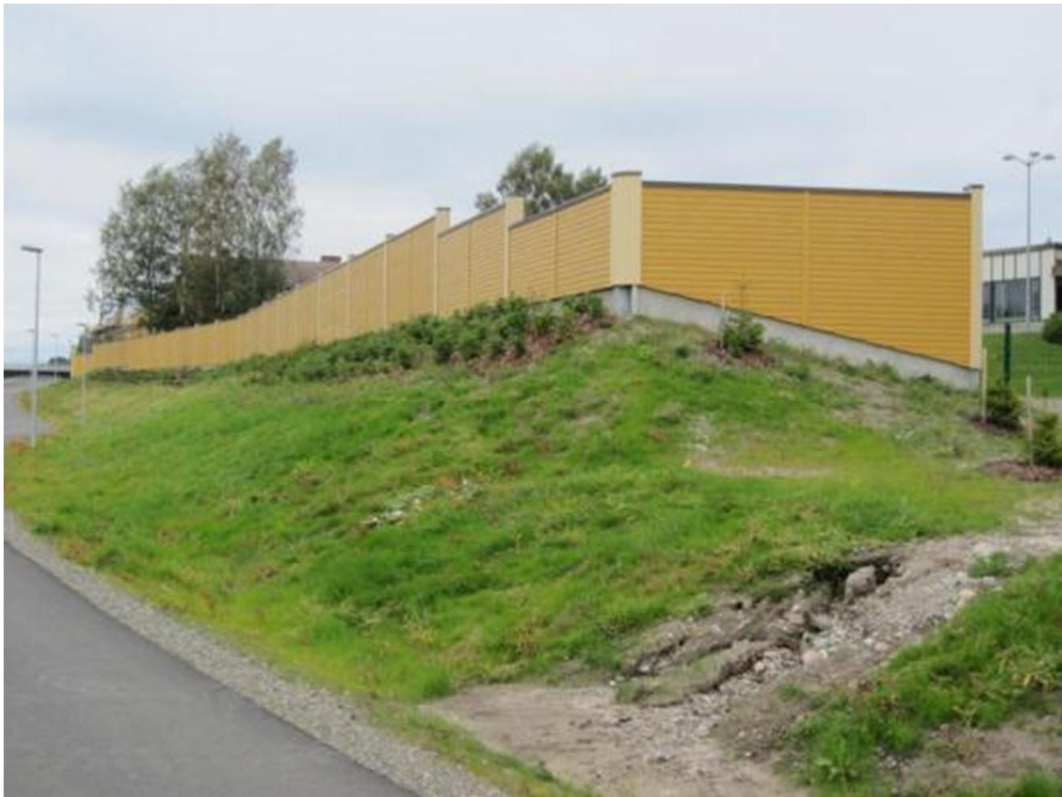
Kuva 26 Itäisen aidan maisemointi valmiina.

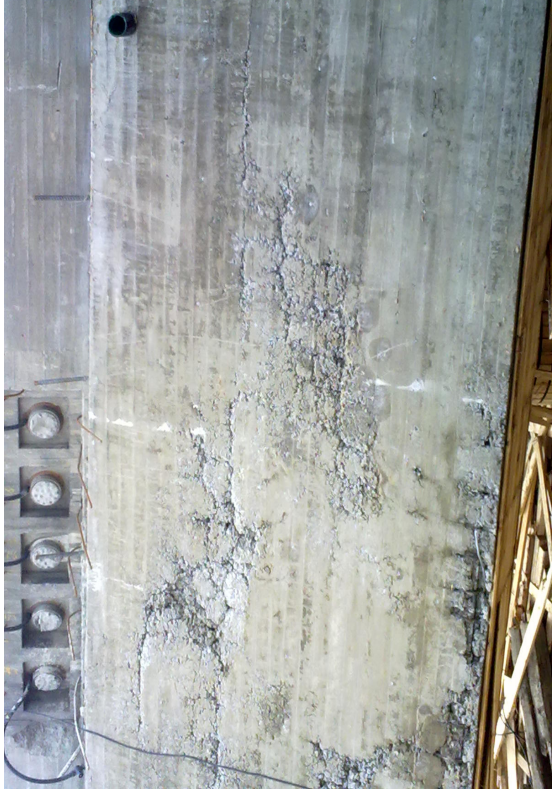
Työ	Käynnissä oleva työvaihe	Tarkastuskohteita	Ok	Korj.	Huomiot, lisäselvityksiä
S8	Muuttien purku	Betonipinnat	X	X	Pieniä muottikankaan painaumia reunapalkeissa, SAP Pääpalkeissa loivaa aaltoliua, SAP
S8	Taustan tiivistys, eteläpäät	-			Pohjoispuole päätypalkin takapinnassa harvavalua n. 15 m ² , SILKO-paikkaus
S8	Maanvastaisten pitojen bitumisively	-	X		Eteläpuolen päät
Työnaikaiset liikennejärjestelyt ja työsuojelu	-	-			Muotin purku pohjoispuolen reuna-aukoista to-pe yö, liikenne eteläpuolen reuna-aukoon

S8 päätypalkin harvavalu n. 15 m²

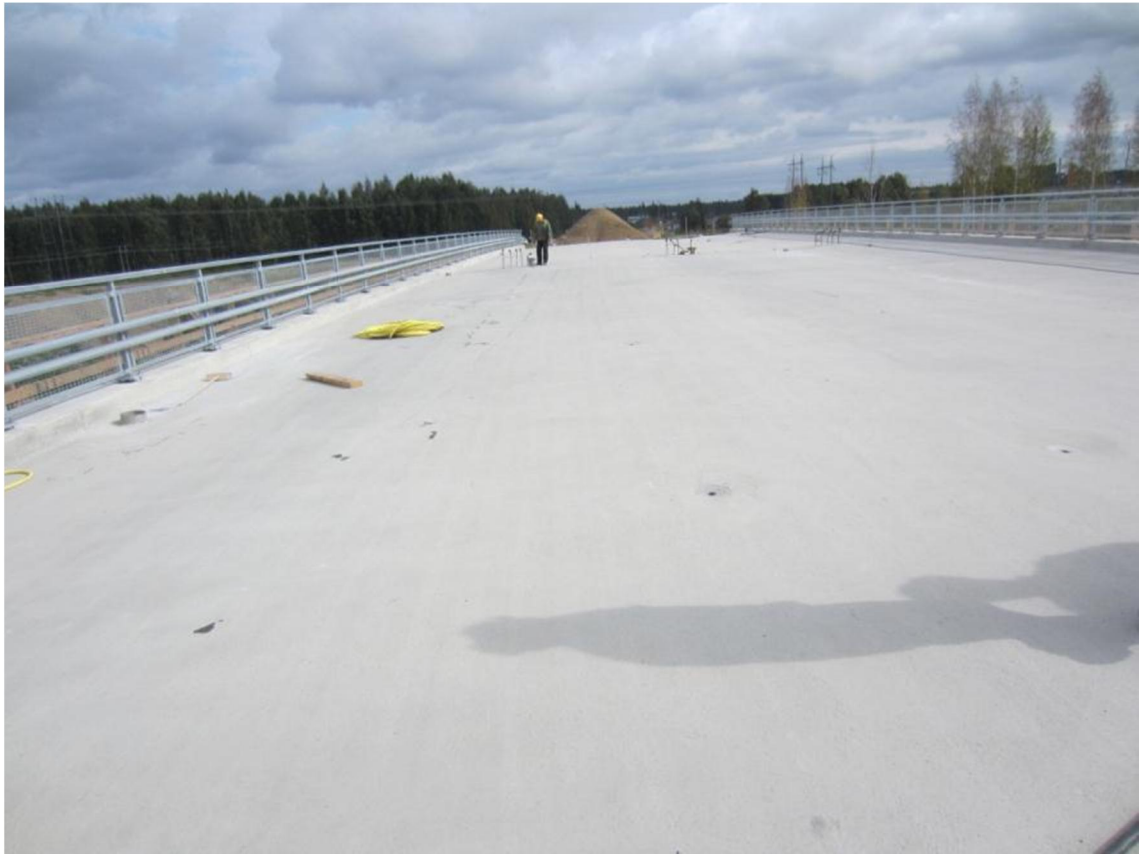
Kuva 1 Kansilaatan tasainen yläpinta.

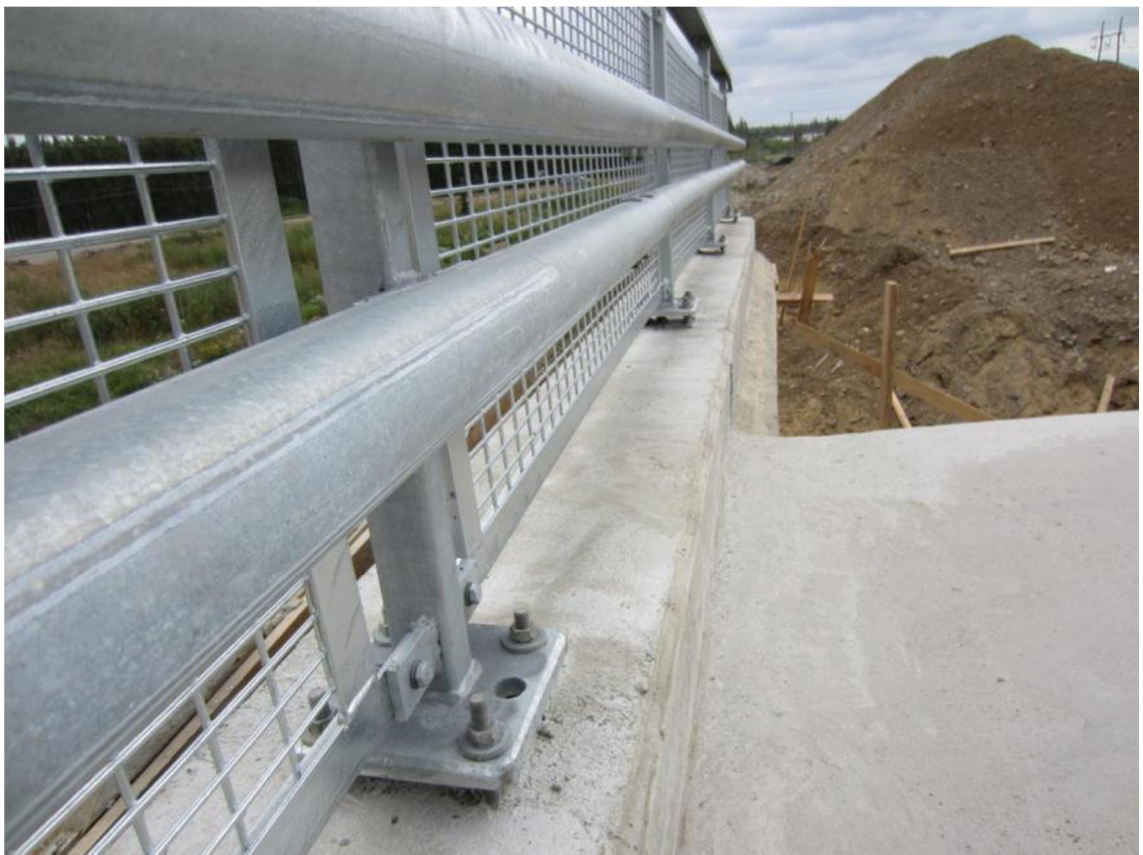
Kuva 2 Reunapalkin vierustan vastakallistus.

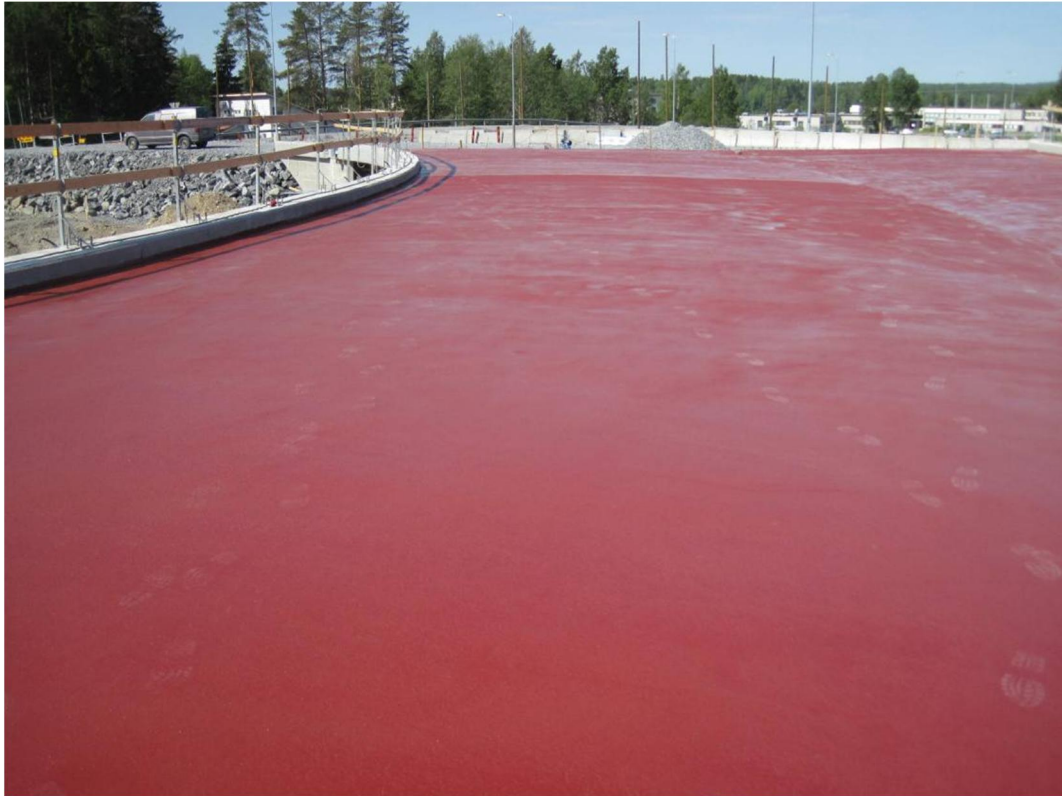
Kannen epoksiivistystä.

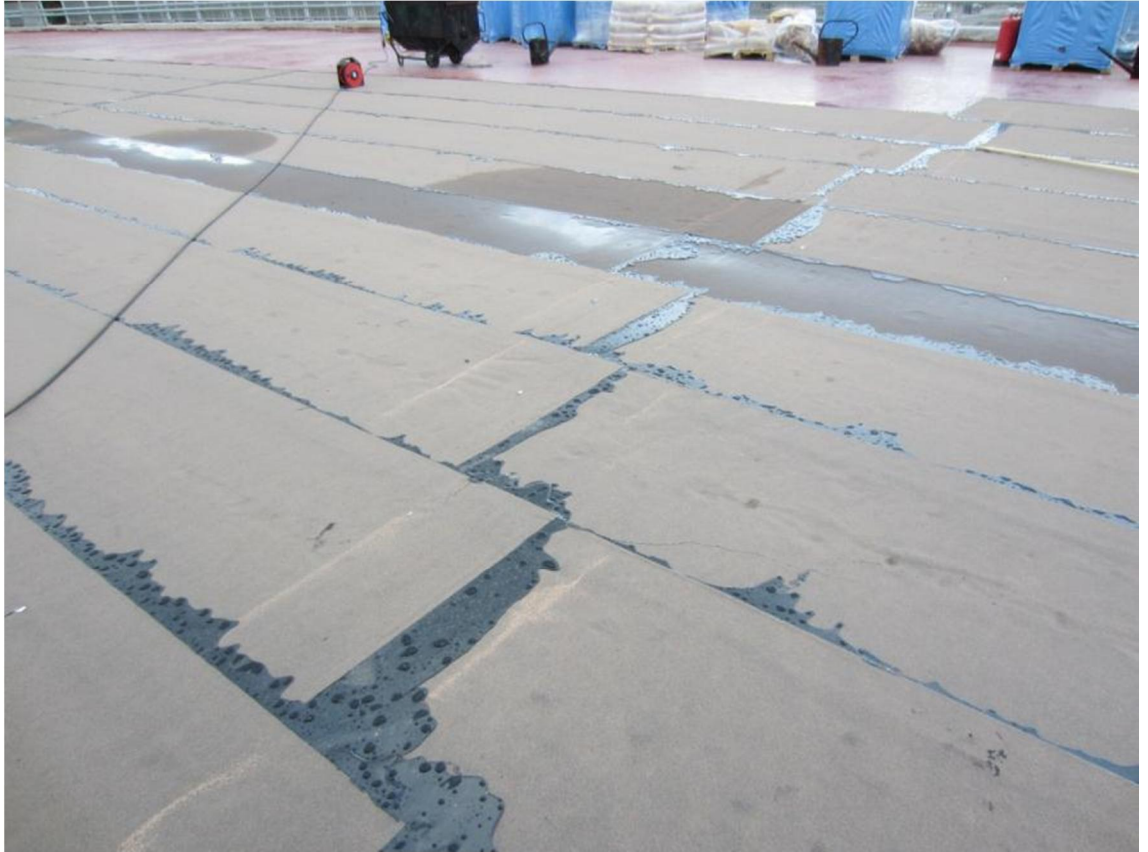
Kuva 3 Saumojen porrastusta.

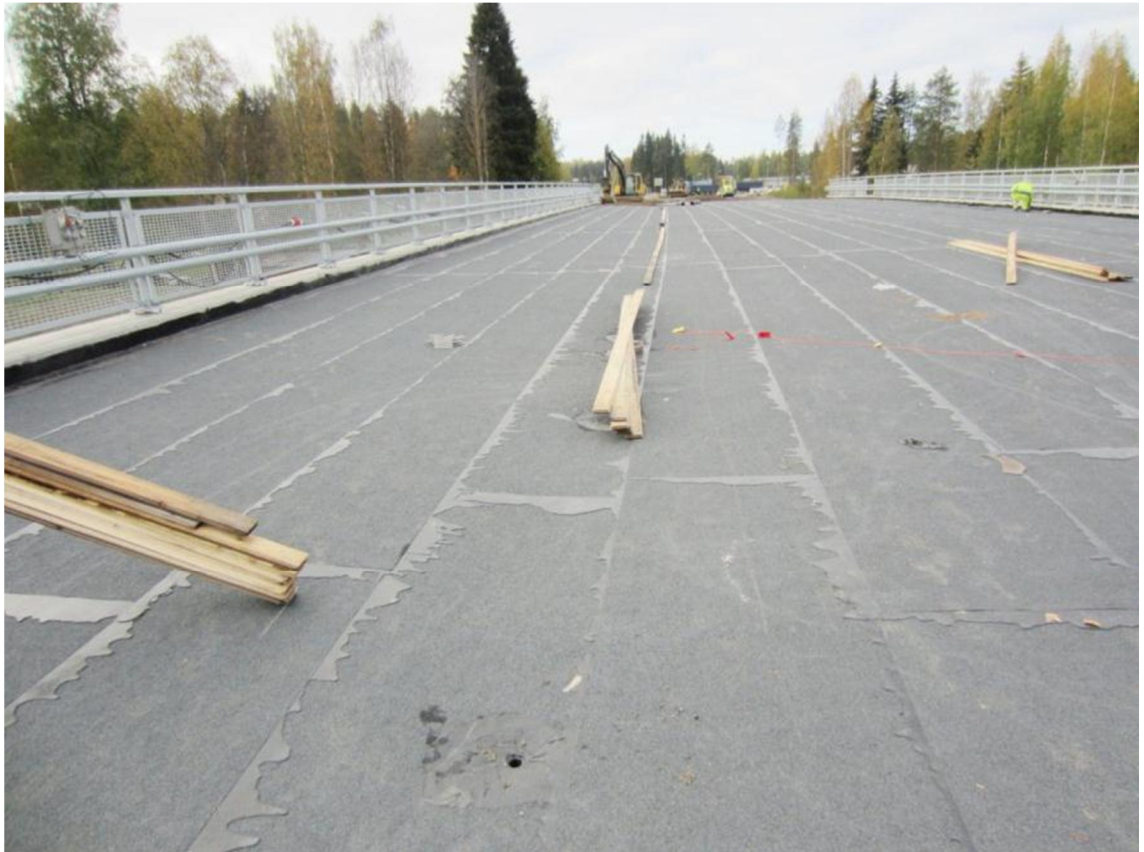
Kuva 1 Hyvin liimattua ja porrastettua pintakermiä.

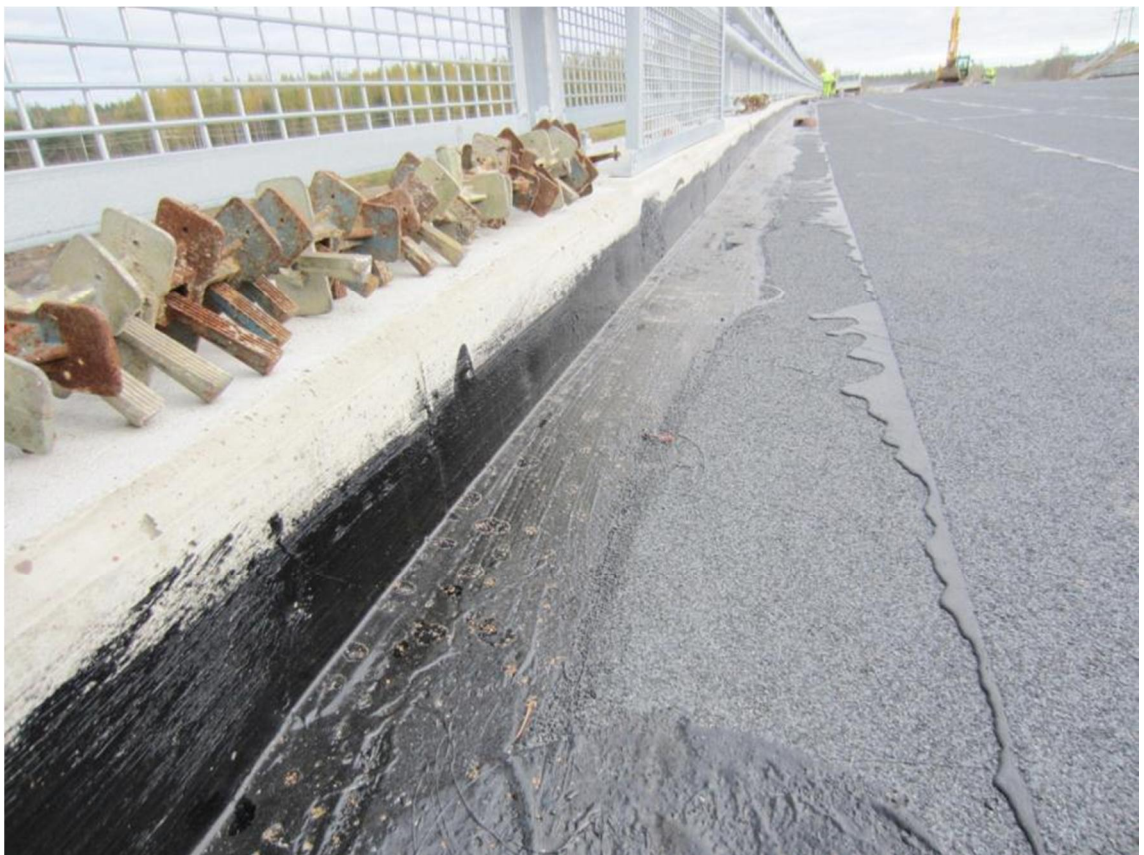
Kuva 2 Reunapalkin sisäpinnan ja kermin reunan kumibitumisively.

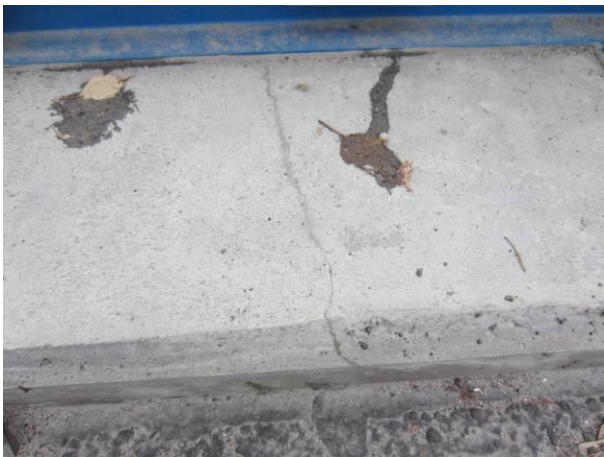
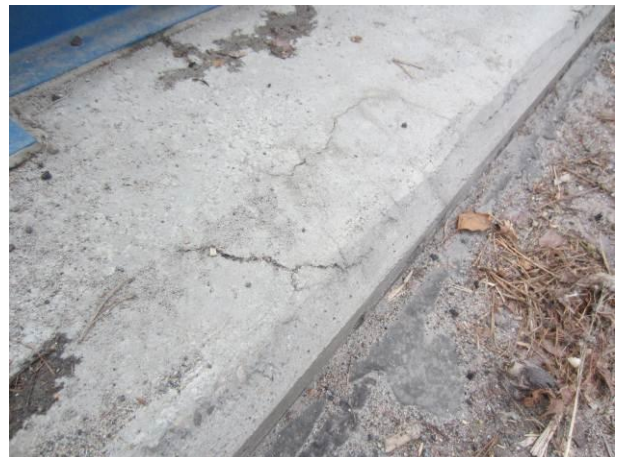
Reunapalkeissa esiintyy jonkin verran halkeilua ja yksi harvavalukohta (kuva 3 ja 4). Halkeamien injektointien onnistuminen tulee tarkistaa ja harvavalukohta paikata.

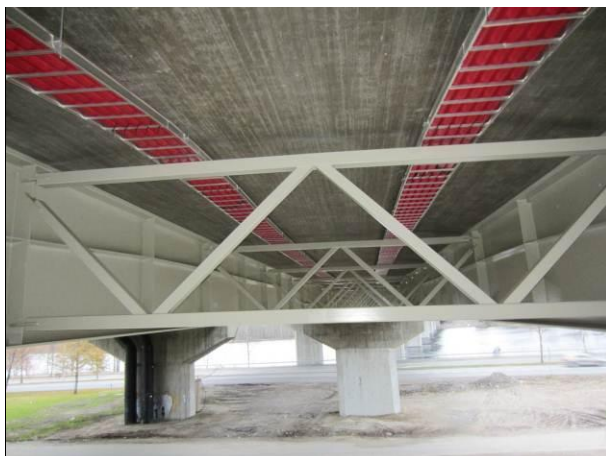
Kuva 5

Kannen muottipinnat ovat onnistuneet hyvin (kuva 5).

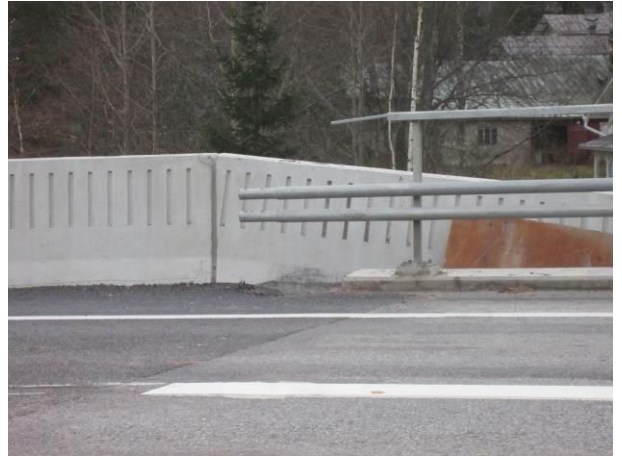
Kuva 10

Korkean kaiteen viiste puuttuu kaiteen päästä tuen T9 kohdalta (kuva 10) sekä kaiteen liitos tulopenkereen betoniin melukaiteisiin.

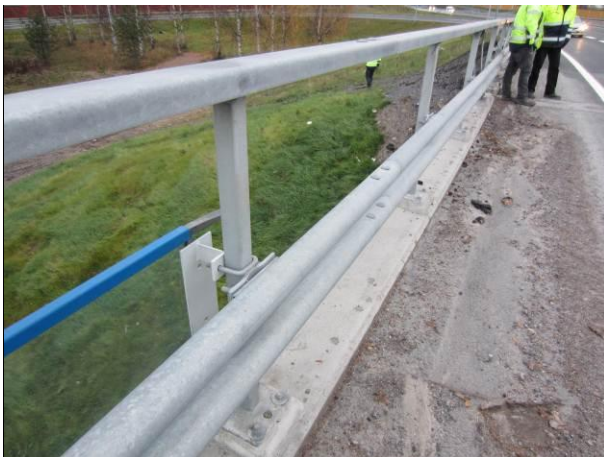
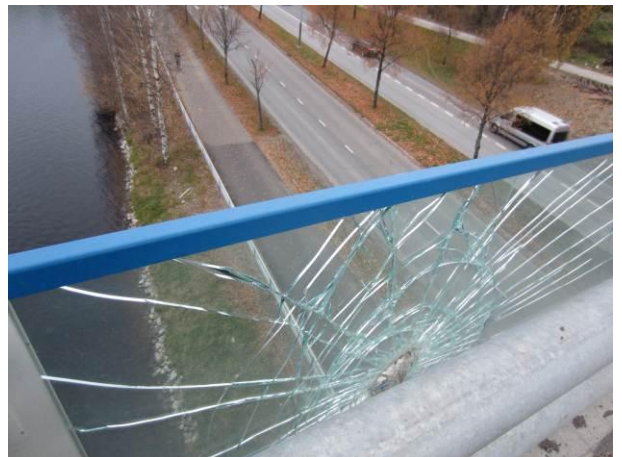
Lasisten melukaide-elementtien asennus on sillan päädyissä kesken ja osa elementeistä on rikkoontunut (kuvat 11 ja 12).

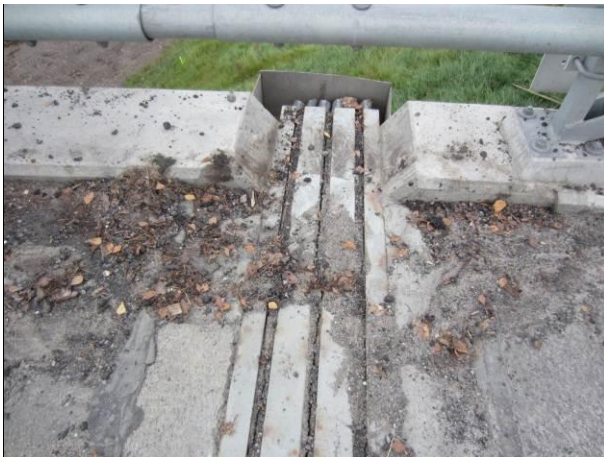
Kuva 13

Liikuntasaumalaitteet on asennettu sekä tukikaistojen ja päällysteen välit saumattu. Liikuntasaumalaitteet ovat täynnä hiekkaa ja muita epäpuhtauksia (kuva 13) ja ne tulisi puhdistaa.

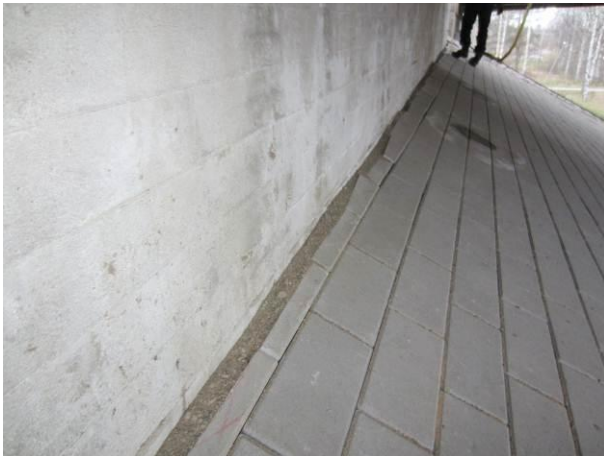
Kuva 14

Pintavesien ohjauslaitteet puuttuivat vielä. Tuen T1 pintavesikaivo on jäänyt murskekasan alle (kuva 14).

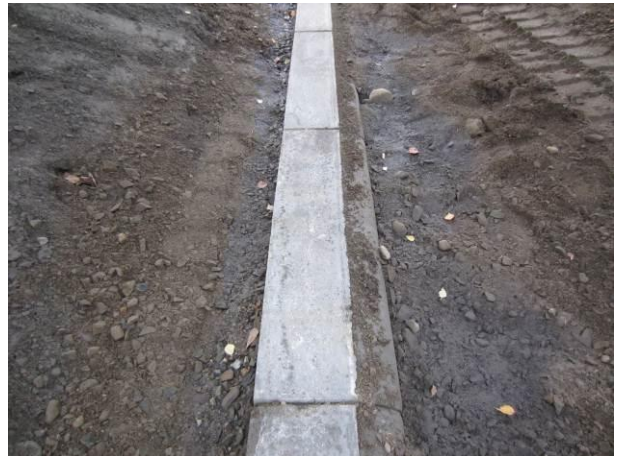
Kuva 15

Tuen T1 etuluiskan betonikiverhousta ei ole sidottu siltarakenteiden vieressä (kuva 15), jolloin verhous on alttiina ilkeivallalle. Tuen T9 luiskaverhouksen tukipalkit oli asennettu ja betonikivien asennetyö oli alkamassa (kuva 16).
