JOUKKOLIIKENTEN PYSÄKKIVERKKO TARKASTELU IMATRALLA

Ammattikorkeakoulututkinnon opinnäytetyö

Kaisa Pohjola

Liite 1 Katokselliset pysäkit 2022, inventointi.

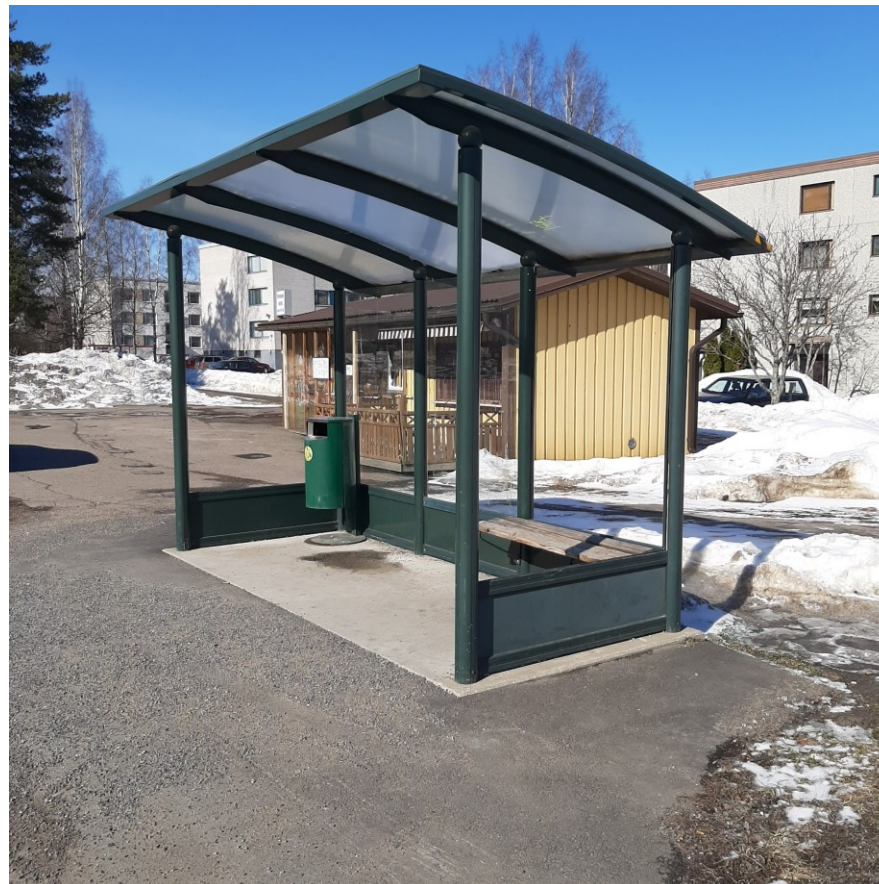
- Roska-astia
- Penkki
- Pysäkkimerkki katoksessa
- **Aikataulukehys**

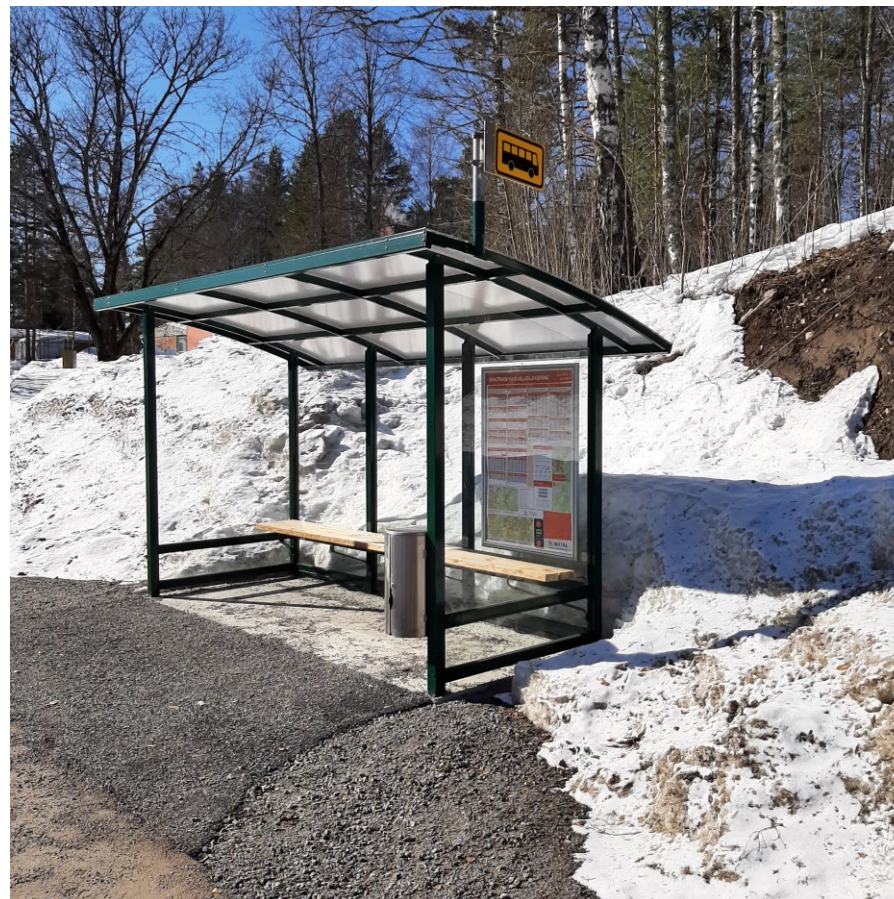
Pysäkin nimi: Paperharjuntie 4 E

- Katos on asennettu 2021

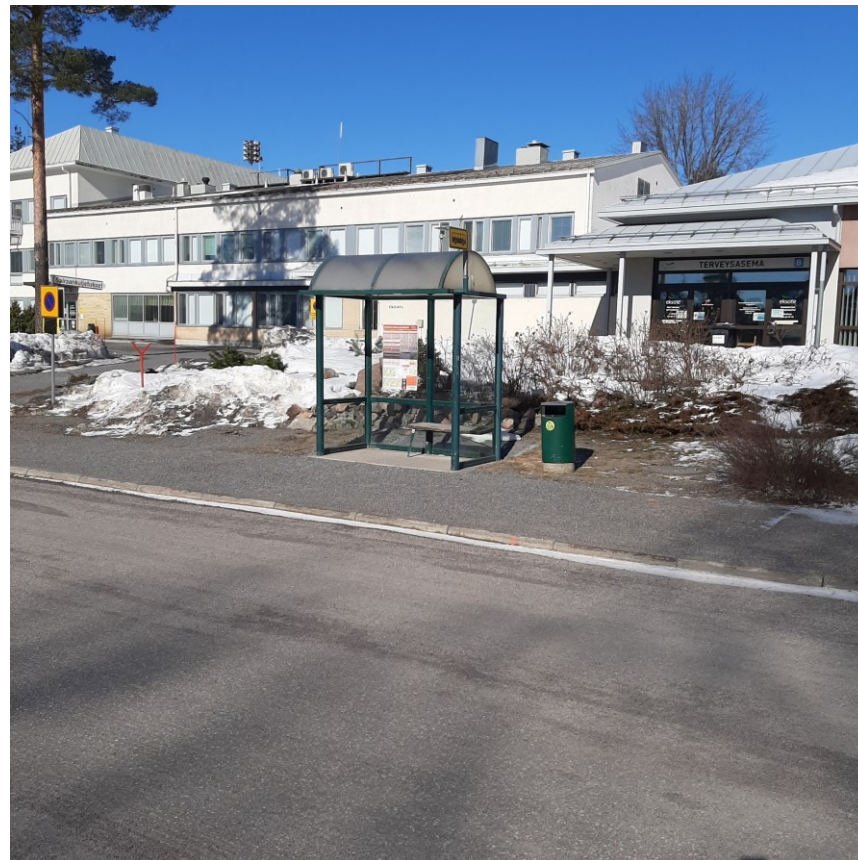
Pysäkin nimi: Honkaharju L

- Katos on vanha mutta hyväkuntoinen, ei toimenpiteitä.

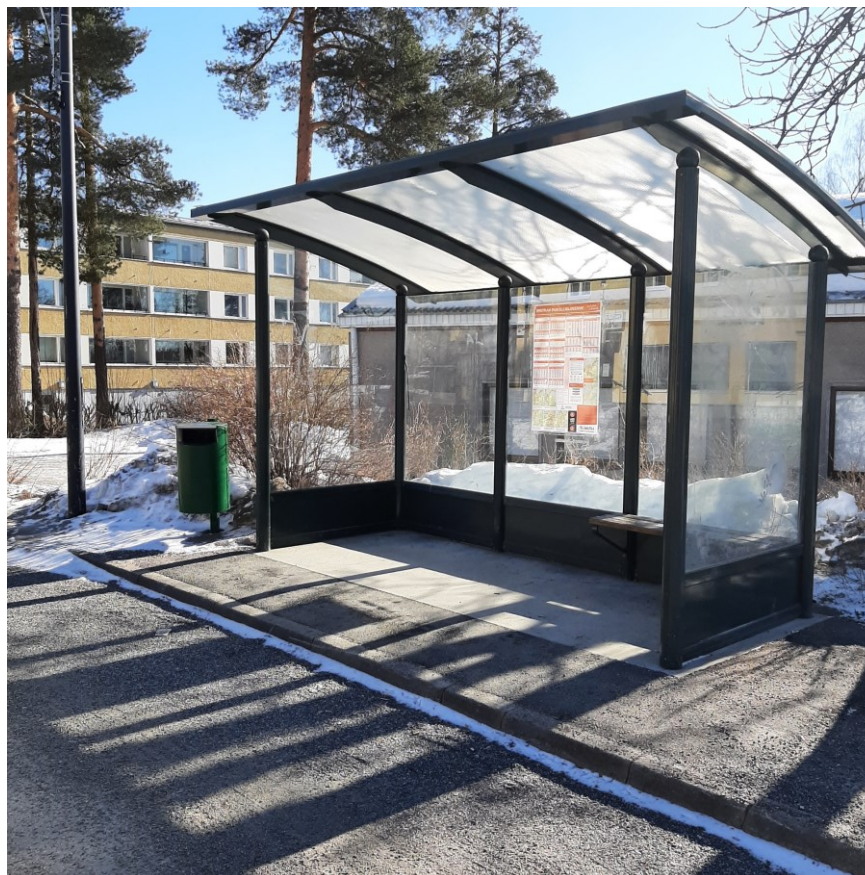
Pysäkin nimi: Vuoksenniskantie 97 P

- Katos on uusittu 2020

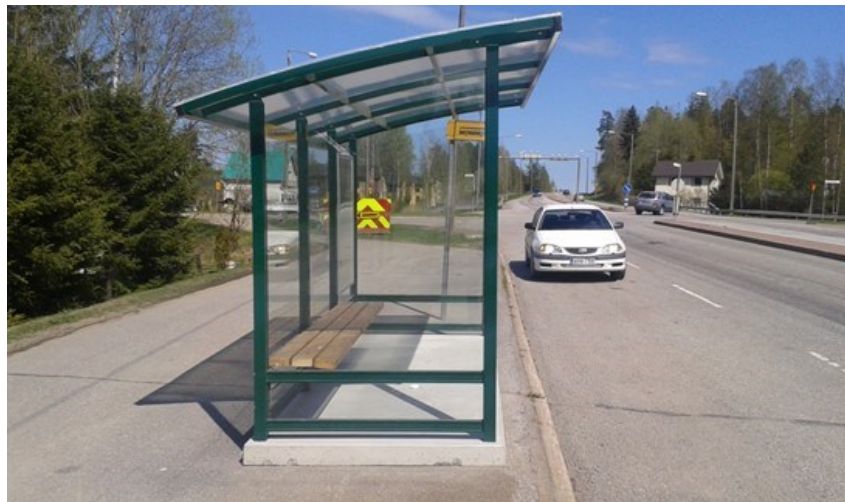
- Katos on hyväkuntoinen, korjataan puutteet

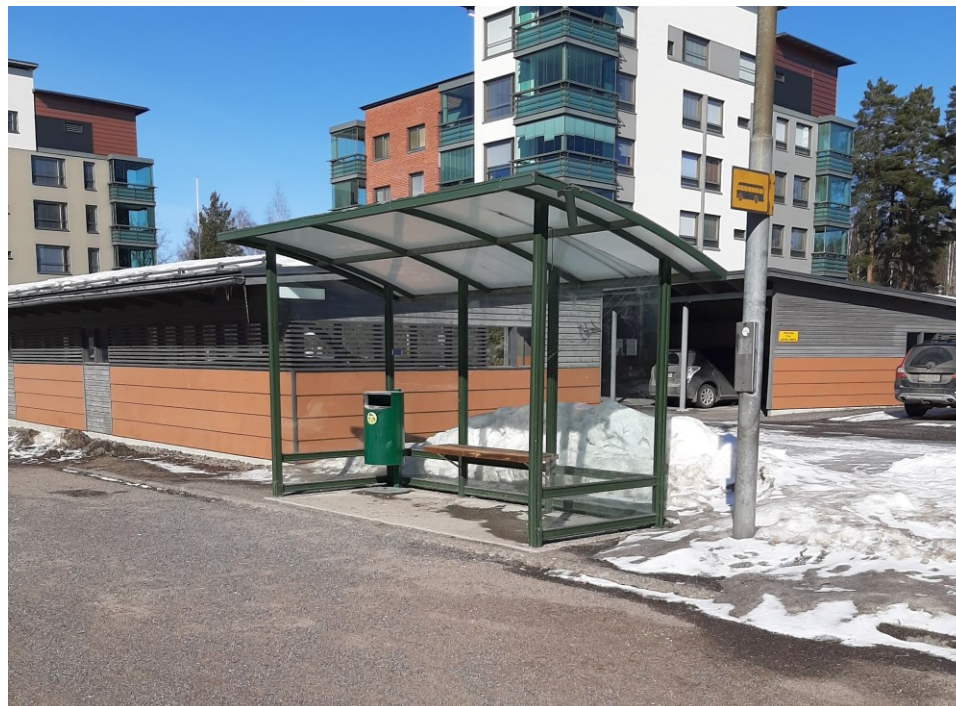
Pysäkin nimi: Pistetalot I

- Roska-astia
- Penkki
- Pysäkkimerkki katoksessa
- **Aikataulukehys**

- Lisätään puuttuvat varusteet

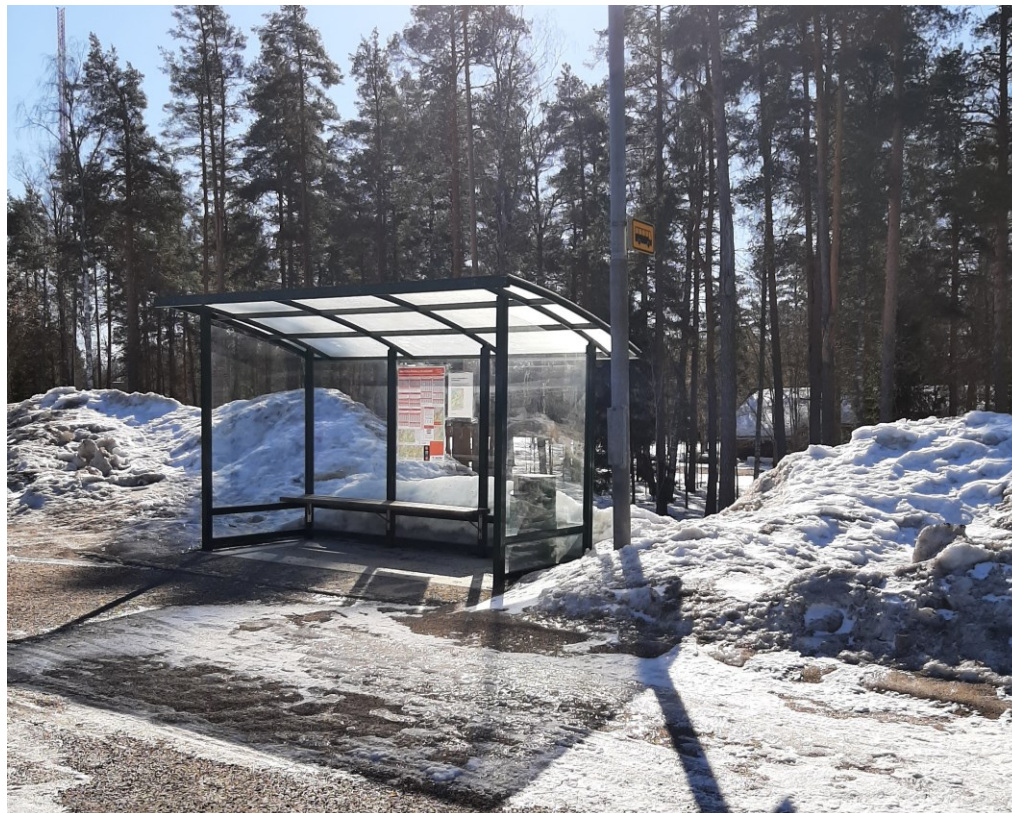
Pysäkin nimi: Mansikkalan koulukeskus L

- Roska-astia
- Penkki
- Pysäkkimerkki katoksessa
- Aikataulukehys

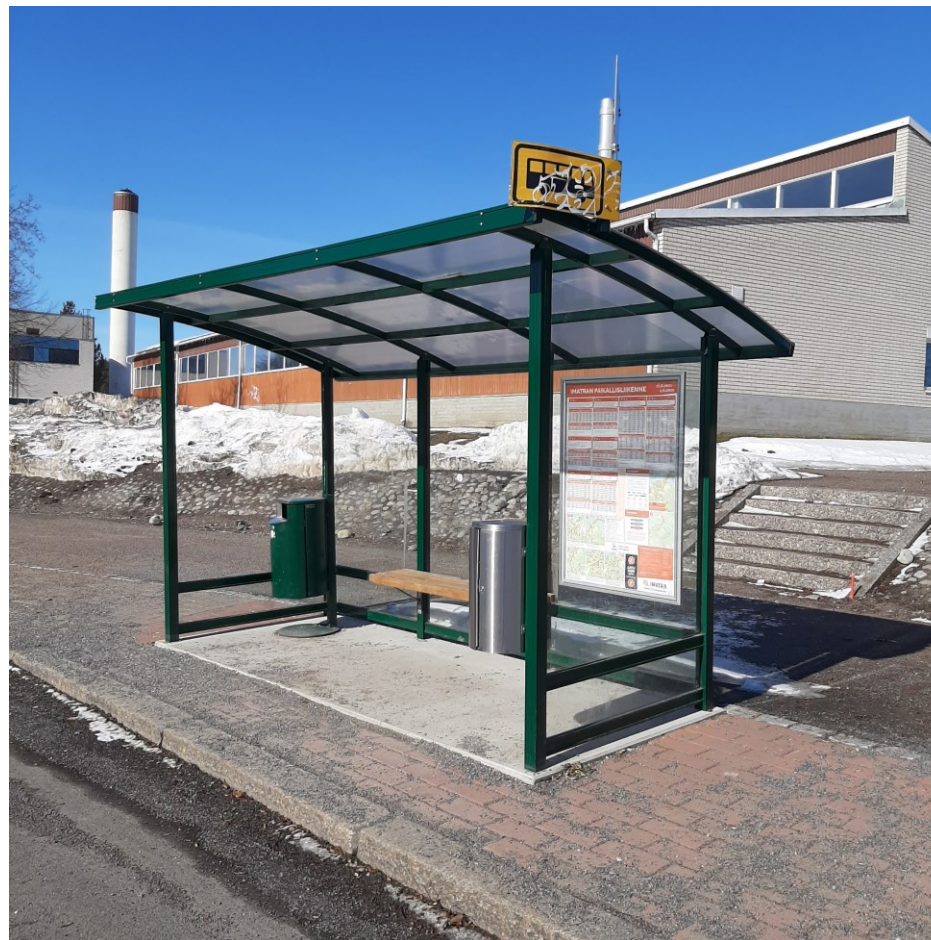
Pysäkin nimi: Mansikkalan koulukeskus I

- Roska-astia
- Penkki
- Pysäkkimerkki katoksessa
- Aikataulukehys

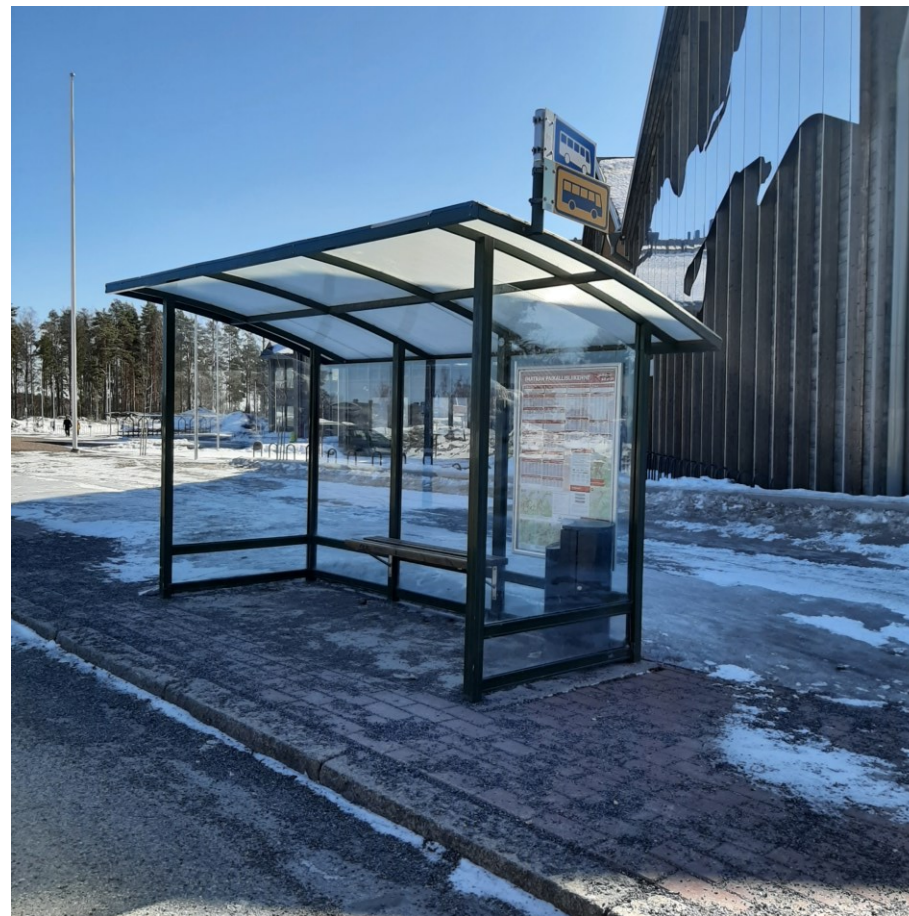
Pysäkin nimi: Mansikkalan koulukeskus E

- Roska-astia
- Penkki
- Pysäkkimerkki katoksessa
- Aikataulukehys

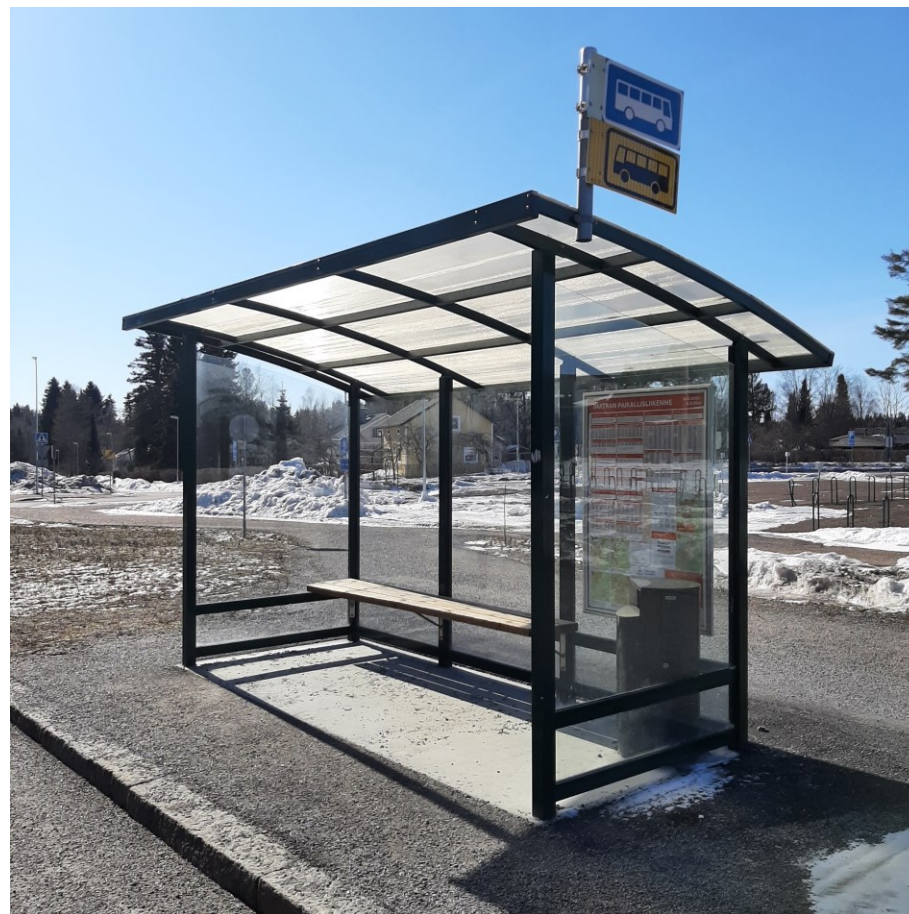
Pysäkin nimi: Mansikkalan koulukeskus P

- Roska-astia
- Penkki
- Pysäkkimerkki katoksessa
- Aikataulukehys

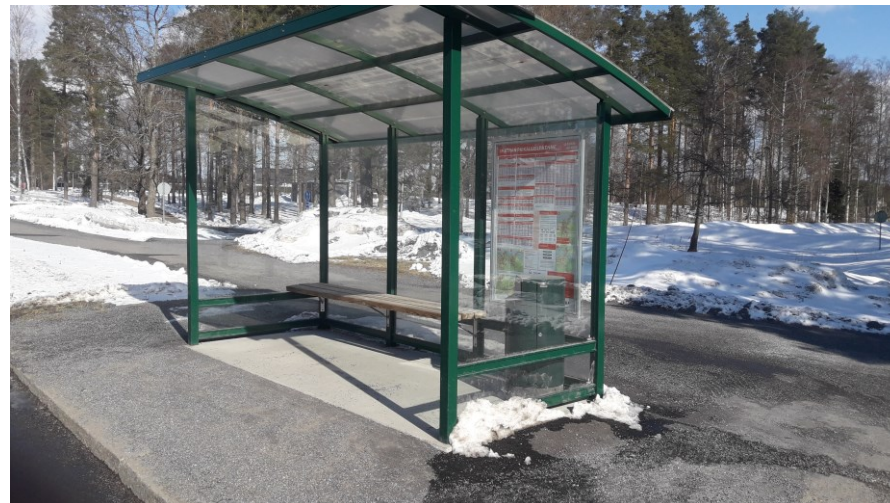
Pysäkin nimi: Meltola P

- Roska-astia
- Penkki
- Pysäkkimerkki katoksessa
- Aikataulukehys

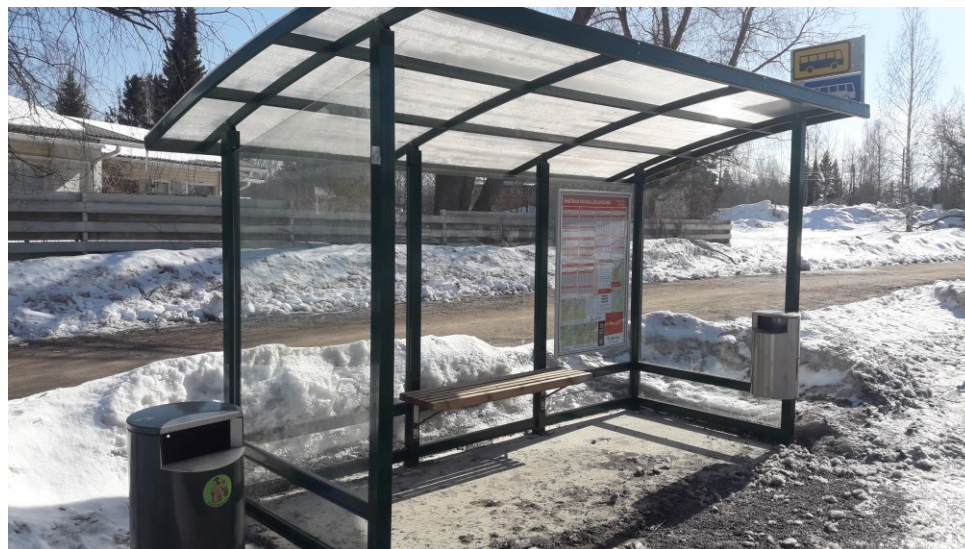
Pysäkin nimi: Huhtanen
ID: 154472-1
Nousutieto : 0 (224)
Osoite: Päivärannantie 35

- **Roska-astia**
- Penkki
- **Pysäkkimerkki katoksessa**
- **Aikataulukehys**

- Katos on vanha mutta käyttökuntoinen. Ei uusita. Ei korjaustoimenpiteitä.

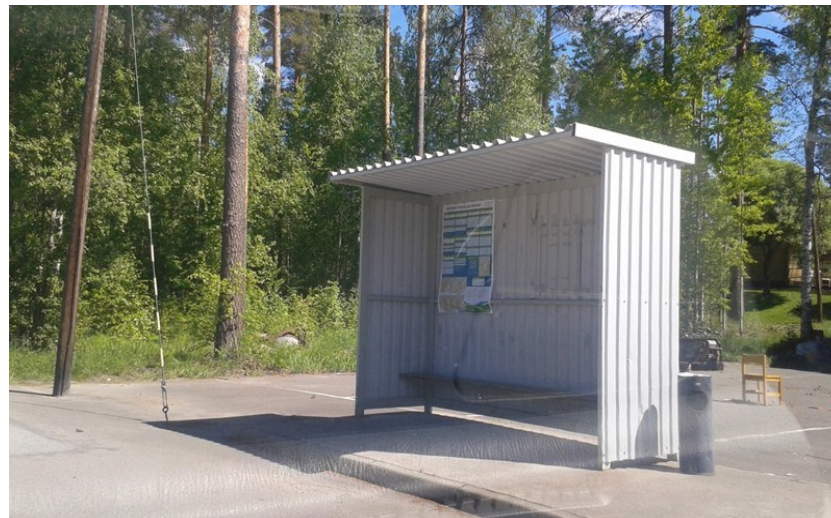
Pysäkin nimi: Saarlammentie 172 E

- Roska-astia
- Penkki
- Pysäkkimerkki katoksessa
- Aikataulukehys

- Katos on uusittu kylätoimikunnan puolesta.
Ei toimenpiteitä.
