Konditionsgranskning av parkbroar i trä

Pargas parkbroar

Examensarbete för ingenjör (YH)-examen

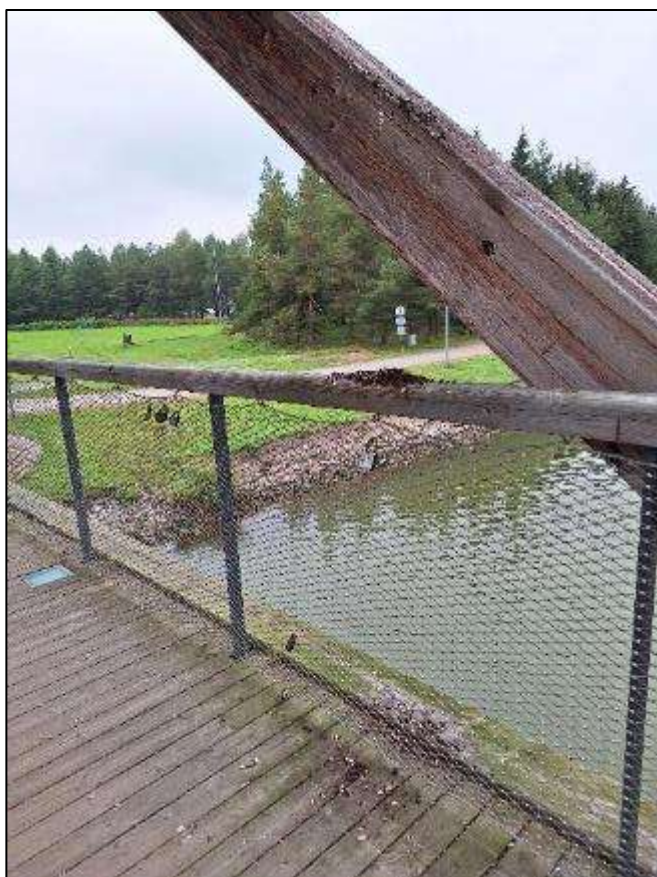
Figur 23, Frätande fågelavföring på bron (Annette Backholm, 21.8.2023)

Strandbron, den nyaste av alla, har även den synligt slitage. Slitaget kunde ha minskats genom underhållning av ytor. Häckande svalor lämnar efter sig avföring som fräter på bron, här skulle ett intensivare underhåll av bron varit väldigt viktigt (se figur 23).

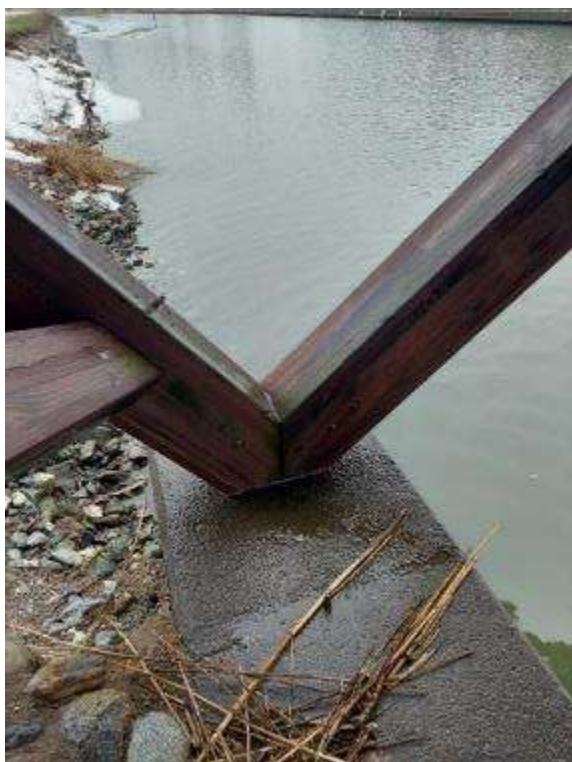
Bild 2

Betongkonstruktionerna har inga synliga skador vid vattenbrynet.

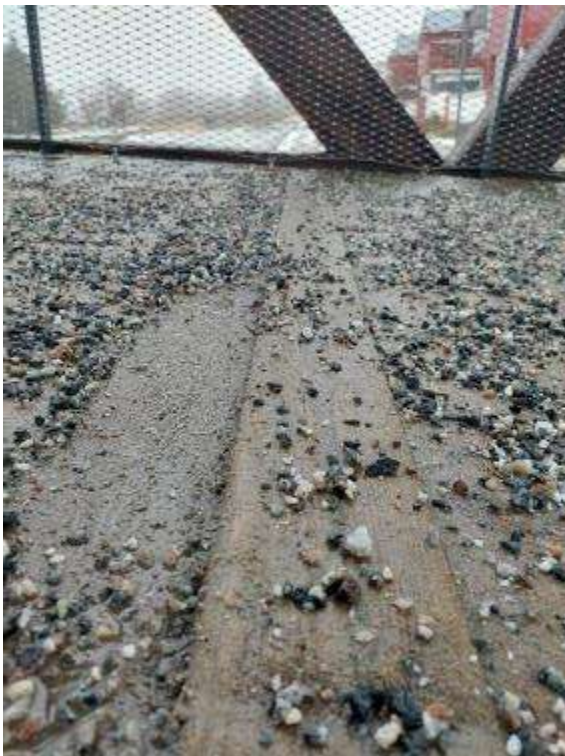
Bild 8

Trä däckets utsätts för stort slitage på grund av vinterunderhåll. Virket är slitet och ytan hal. För att med säkerhet kunna bedöma virkets hållfasthet krävs en undersökning med resistorgaph.

Förskjutningar i virket förekommer på däckets

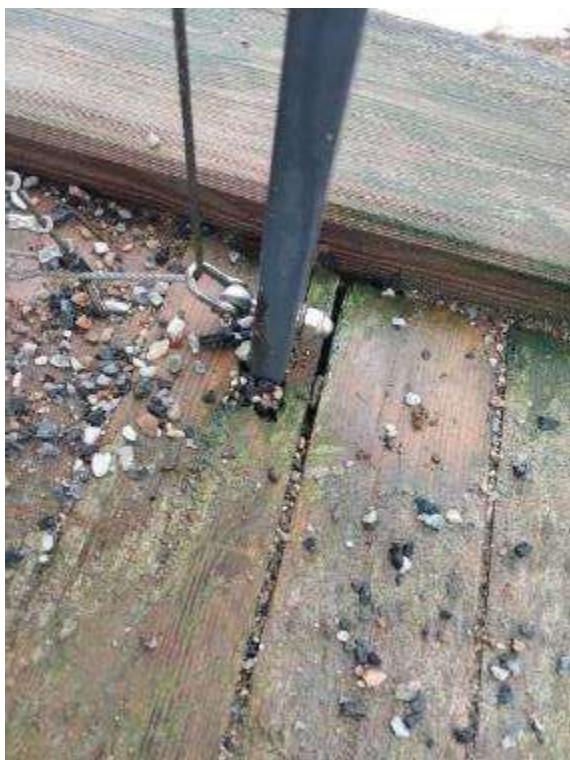
Bild 9

Trä däckets virke är mjukt vid olika konstruktioner där vattnet rinner i fogarna.

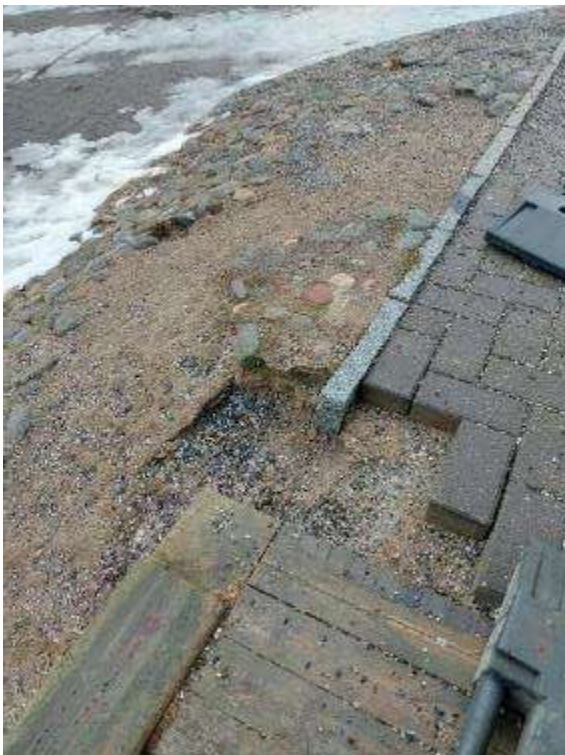
Bild 10

Stenkonstruktionerna i samband med bron har slitits och rasat. Vid broräckets slut förekommer en grop i beläggningen.

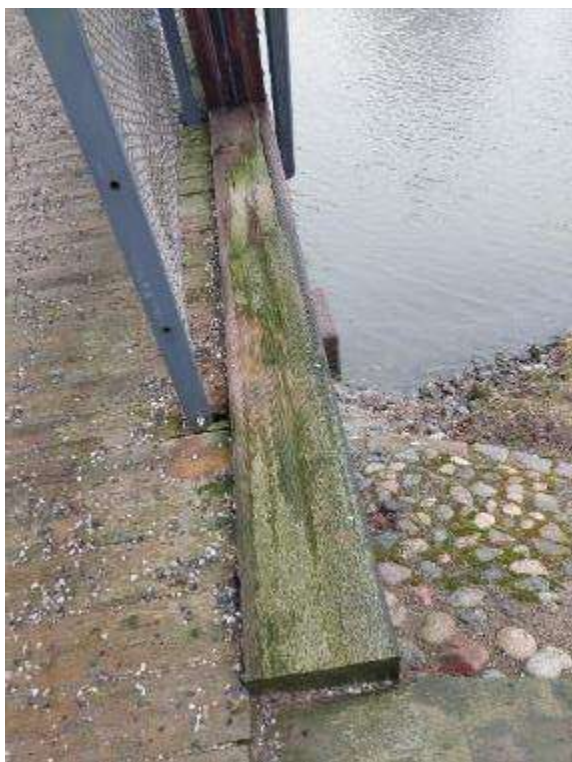
Bild 13

Trävirkets ytor har riklig
biologisk växtlighet

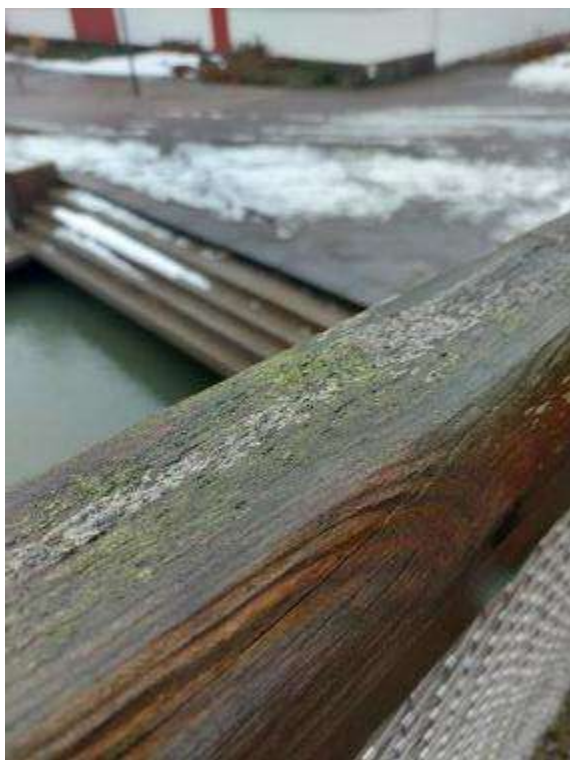
Bild 15

Träräckets ledstång är mjuk
med riklig biologisk växtlighet.

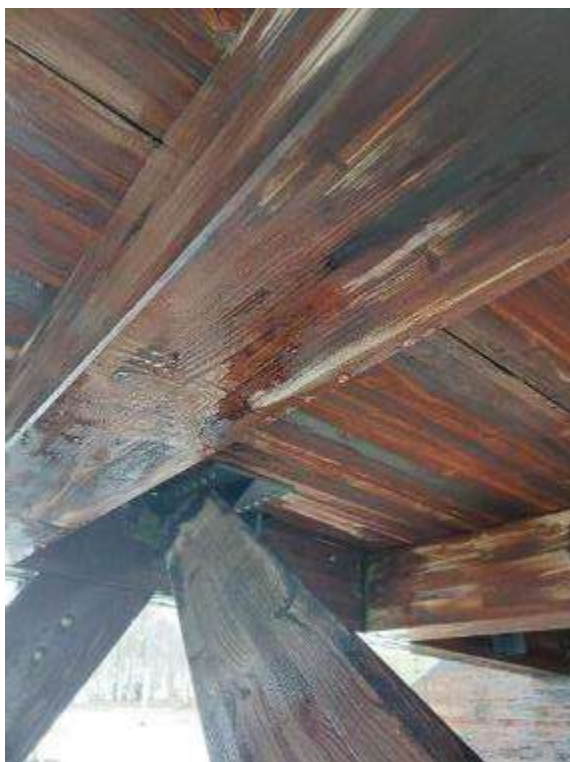
Bild 19

Fogarna i gott skick på
fackverksdelar.

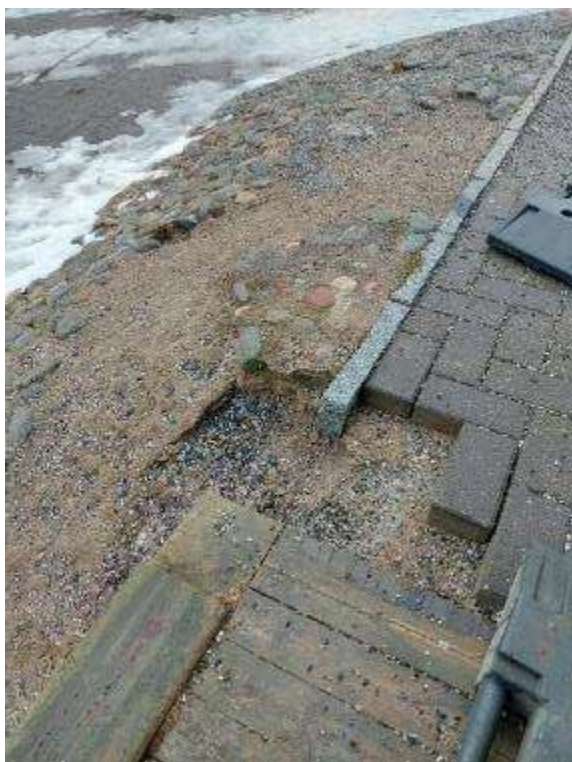
Bild 22

Vattenavrinningen förorsakar erosionsskador på anslutningsdelarna till bron. Ytbeläggningen har skador och delar av stenläggningen saknas.

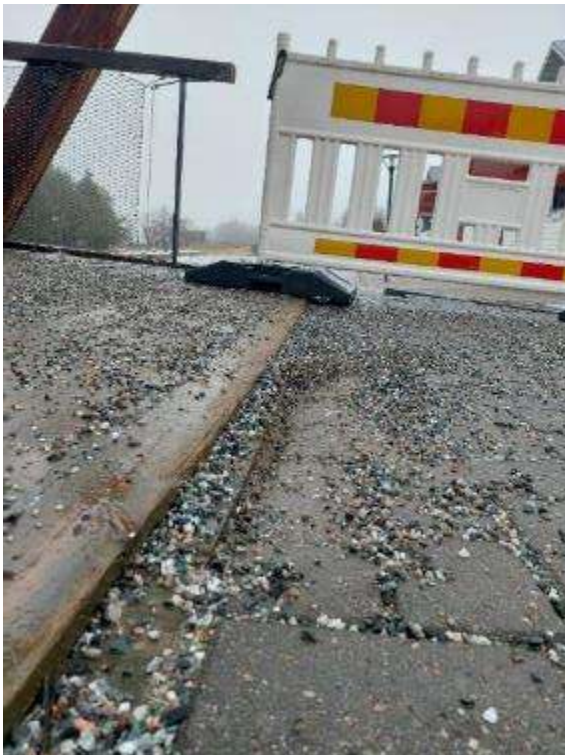
Bild 25

Parkgången har sjunkit och det finns en höjdskillnad mellan brokonstruktionen och stenläggningen.

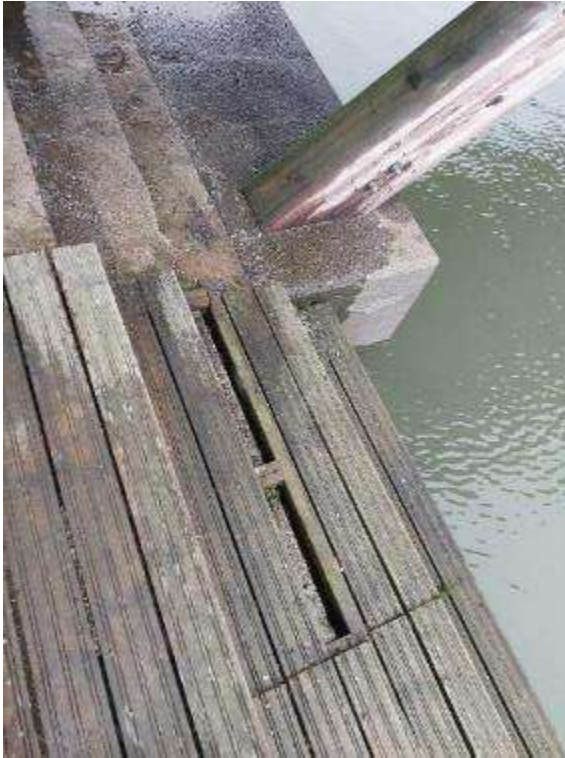
Bild 26

Det fattas en bräda från
träkonstruktionen som finns
vid sidan av bron.

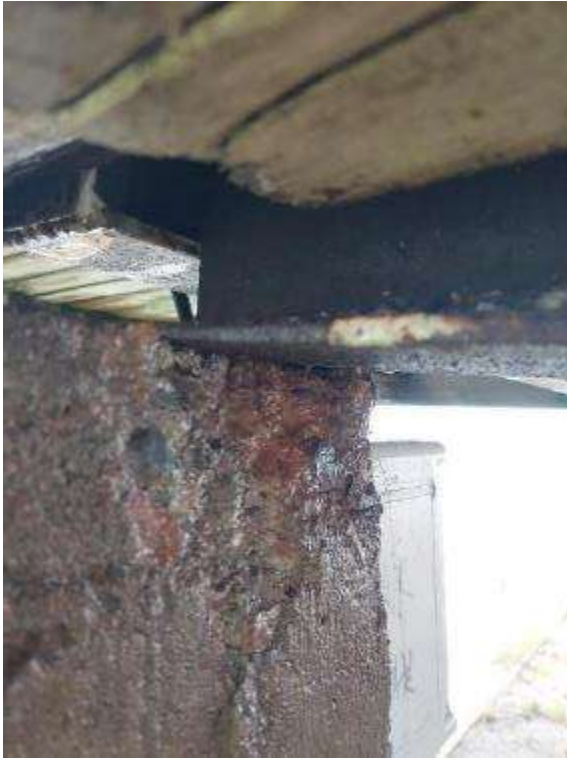
Betongen smulas sönder på
brofundamenten.

Bild 28, betongen vittrar sönder och det har lossnat bitar

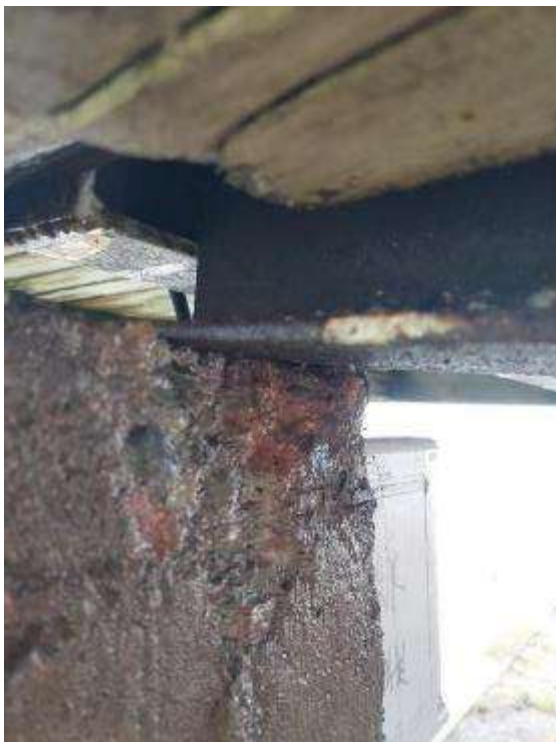
Betongens skyddande skikt har vittrat sönder och blottlägger armeringsjärnet ställvis

Om betongens beräknade livslängd är 50 år, så har denna nått slut. Dessa betongdelar finns på bilder från 1960-talet.

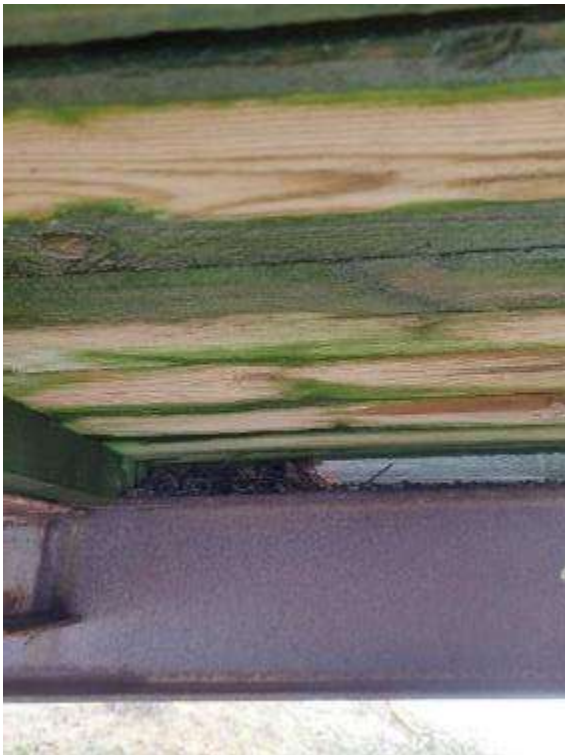
Bild 30

Det förekommer rikligt med ställen där vatten rinner längs konstruktionen. På undre sidan av bron kan man konstatera missfärgningar på trävirket.

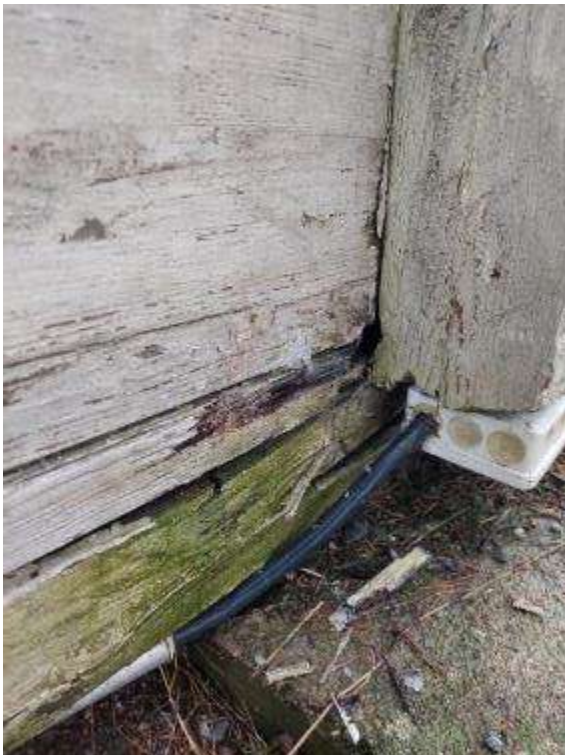
Bild 33

Virket på bärande konstruktioner har synlig röta och är mjuka.

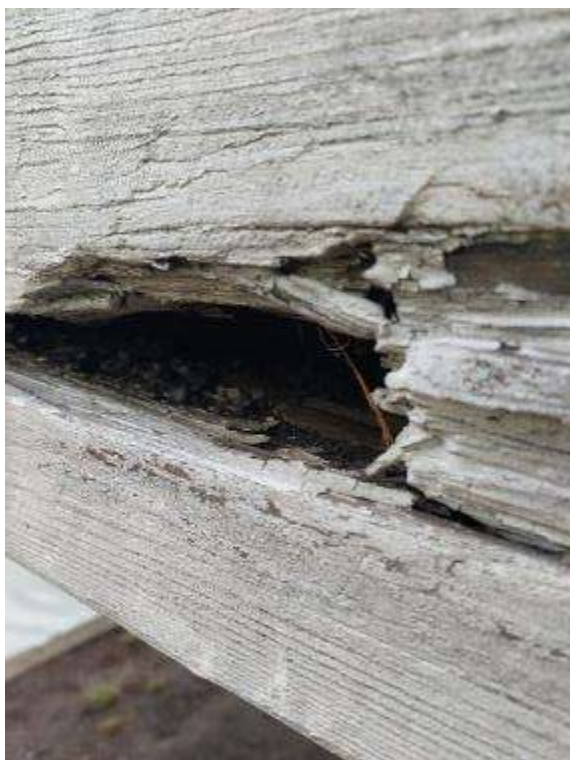
Bild 34

En mekanisk skada har
förorsakat röta i virket.

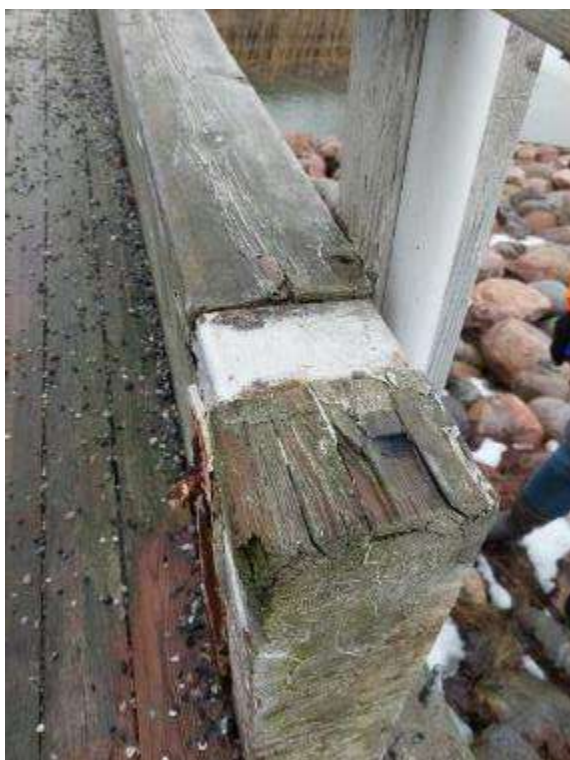
Bild 35

Virket på bärande
konstruktioner har synlig
röta och är mjuka. Den
bärande sidobalken har även
mekaniska skador.

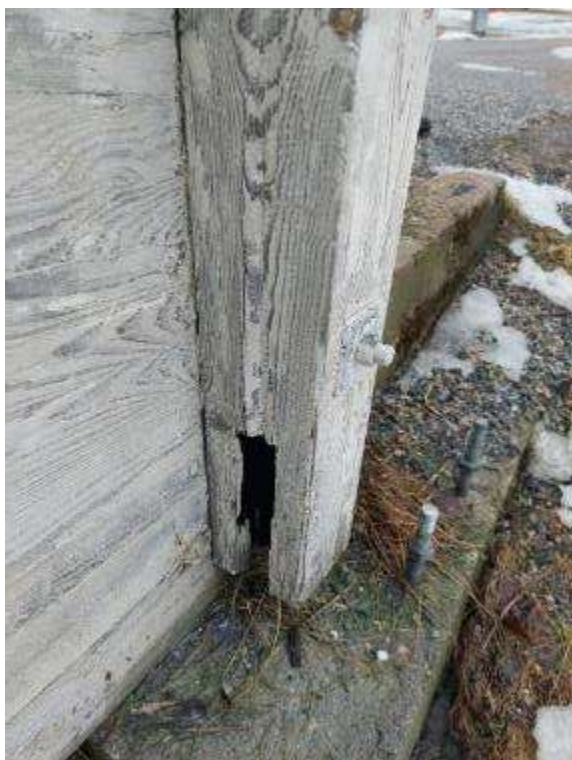
Bild 39

Träräckets stolpar har röta

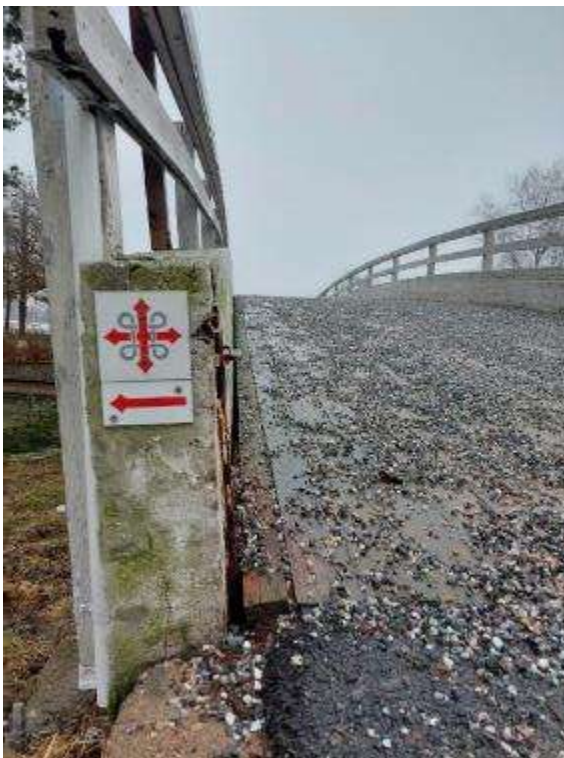
Bild 43

Den bärande sidbalken har förskjutits. Trä däckets yttersta del har gett vika på grund av att sidbalken har förskjutits.

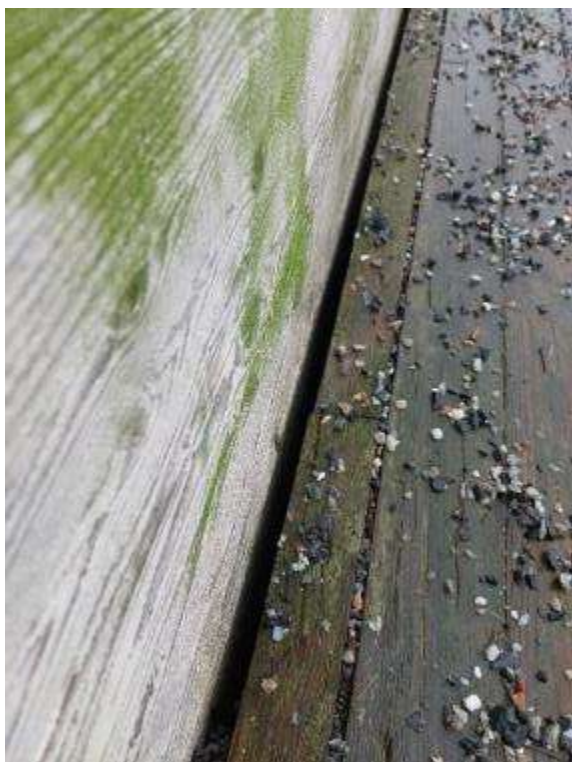
Bild 44

Förskjutningen synlig som större springa mellan trä däck och den bärande sidobalken.

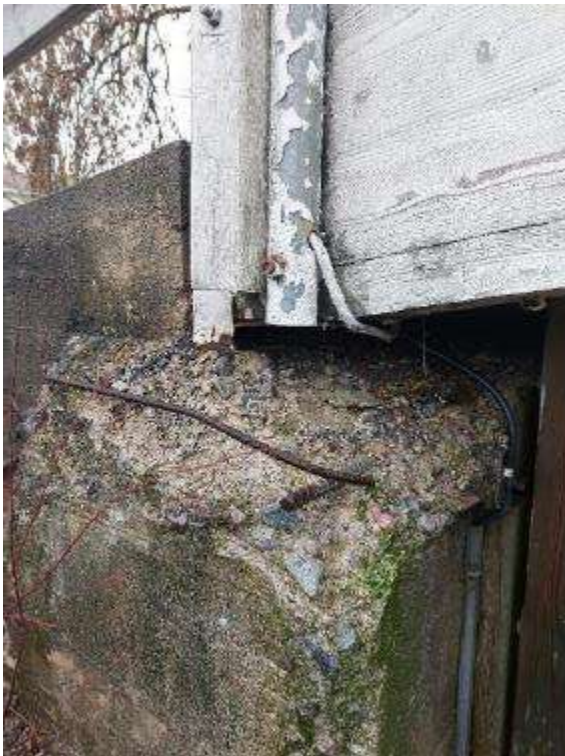
Betongens skyddande skikt har vittrat sönder och blottlägger armeringsjärnet.

Om betongens beräknade livslängd är 50 år, så har denna nått slut. Dessa betongdelar finns på bilder från 1960-talet.

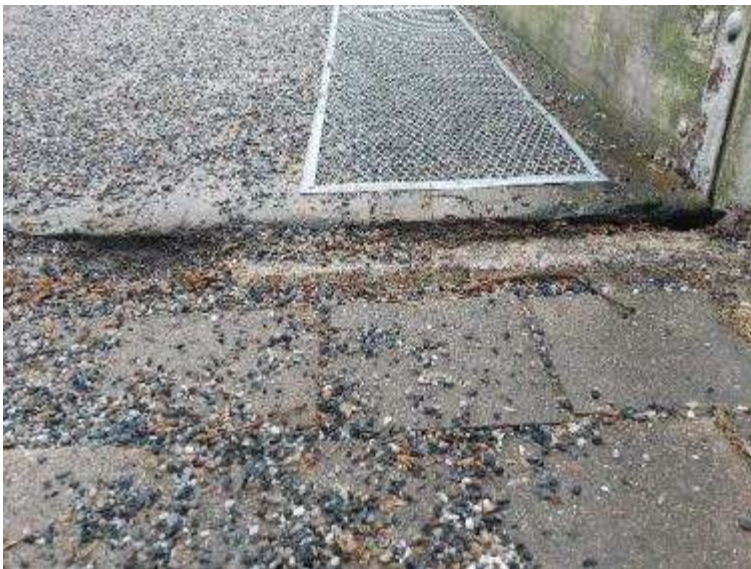
Bild 56

Brokonstruktionen har ingen fog. Rampen har sjunkit och det har uppstått en förskjutning mellan konstruktionsdelarna.

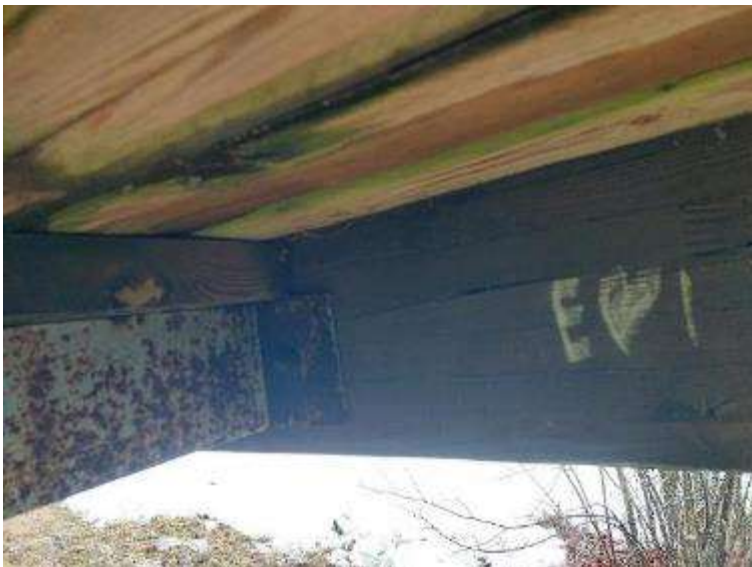
Bild 58

Det förekommer endast lite klott på brokonstruktionen.

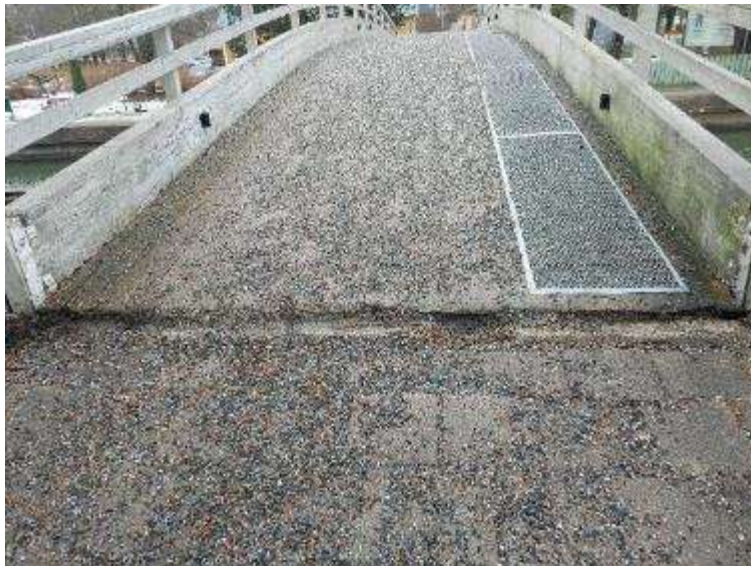
Bild 60

Parkgången har sjunkit och det finns en höjdskillnad mellan konstruktionsdelarna.

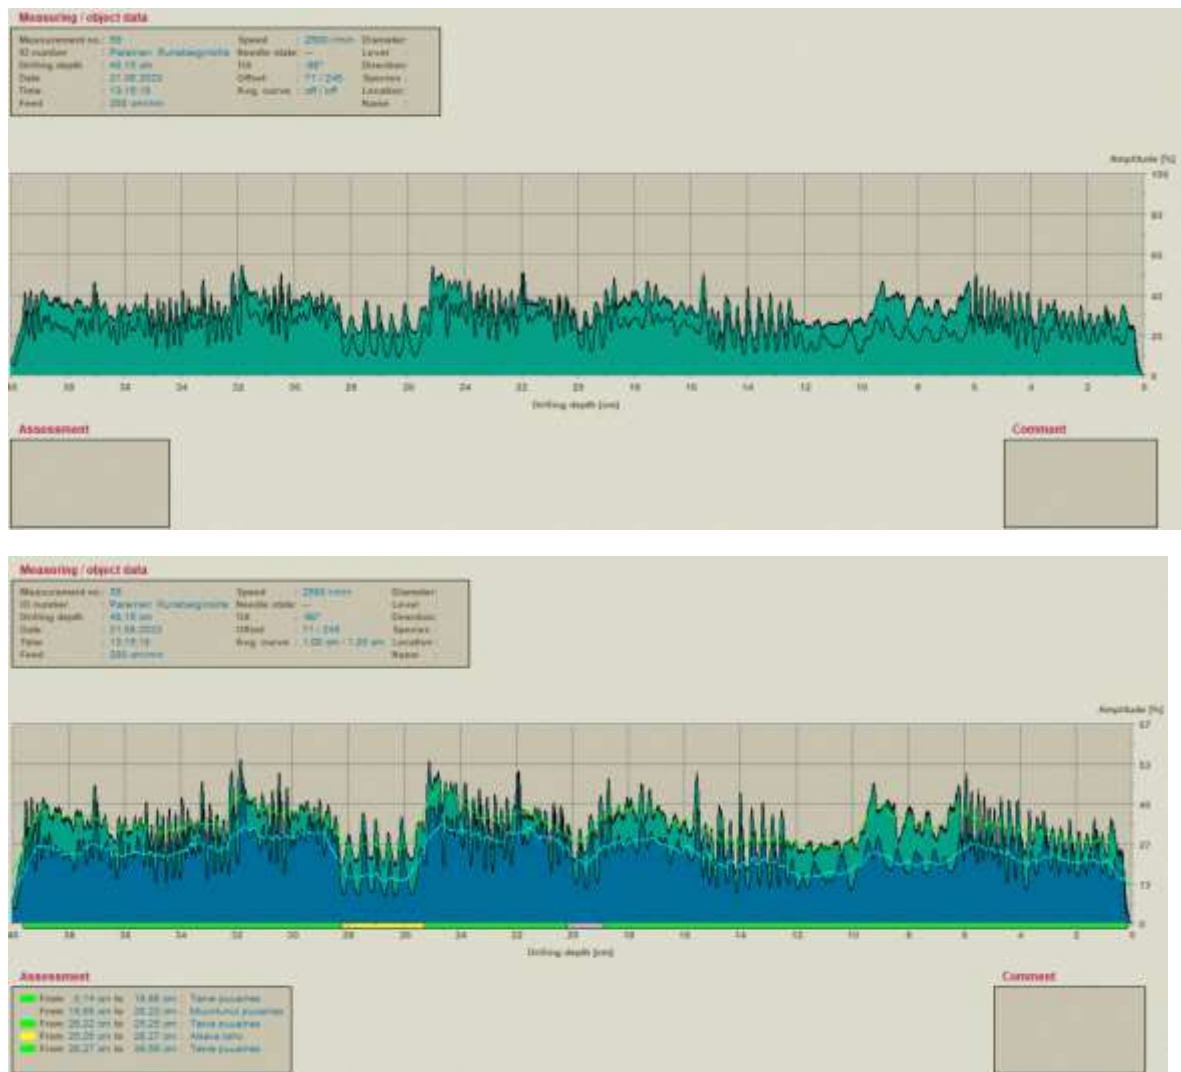
Virket har börjat mjukna på ett ställe samt har förändringar på ett ställe.
