2000-luvun valurautaviemäreiden ongelmat sairaalaympäristössä

Metropolia Ammattikorkeakoulu

Insinöörityö

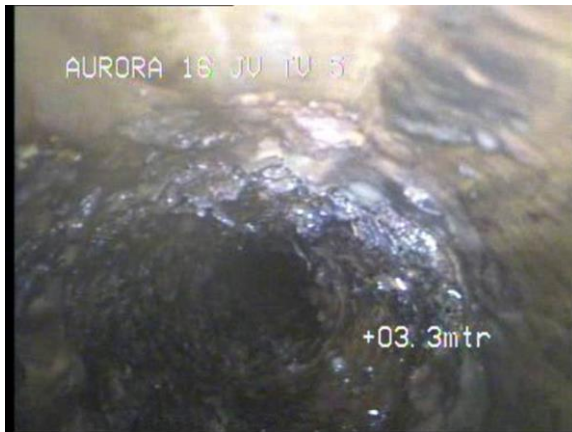
*Kuva 10. Pystylinja V5:n ensimmäinen haara
ylhäältä päin on 3,5m:n kohdalla.*

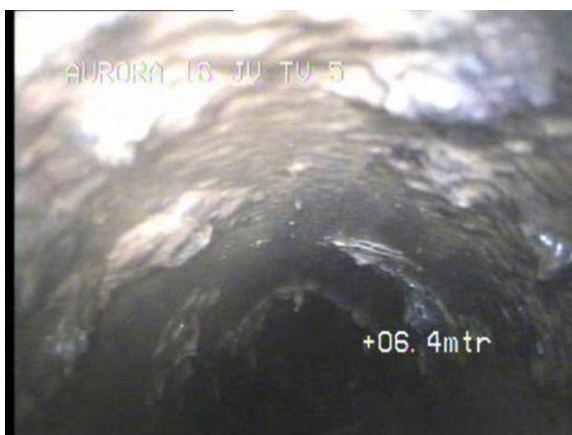
*Kuva 12. Epoksin kuplimista suoralla osuu-
della. Pystylinja V5.*

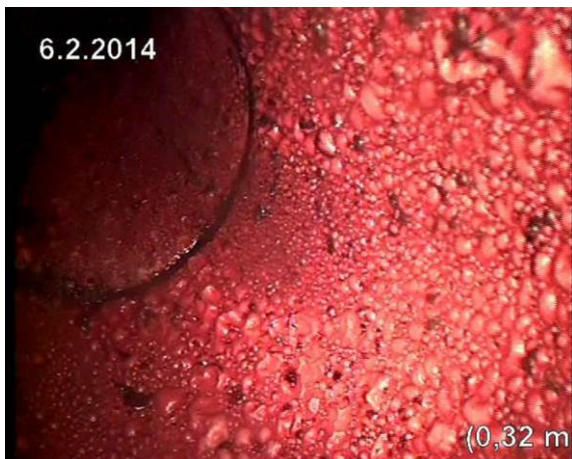
Kuva 40. V33a. Ensimmäisessä valurautakulmassa on tiheää sisäpinnoitteen kuplintaa.

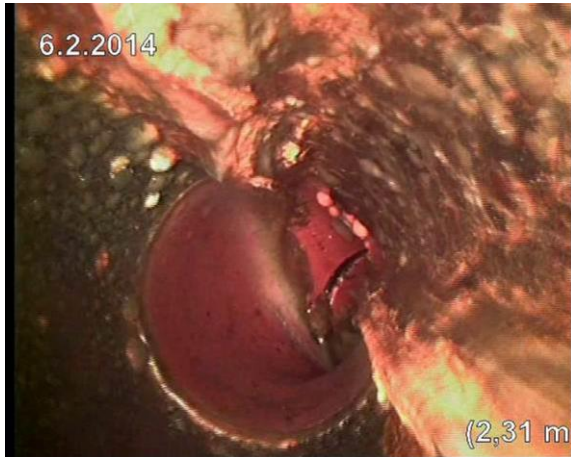
Kuva 42. V33a. Kulma alaspäin on kunnossa.

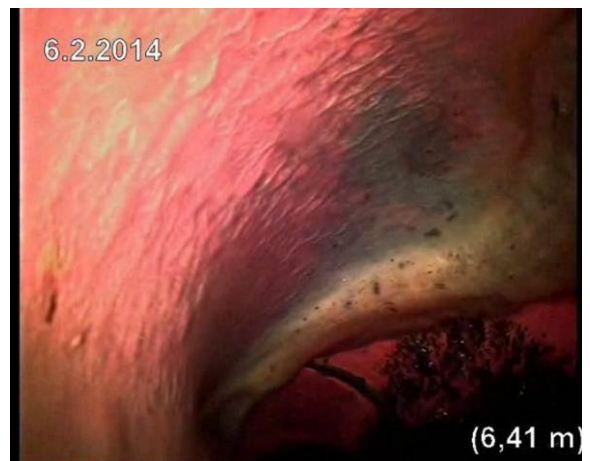
Kuva 45. V33a, Kulma on kertymän peitossa, mutta muuten kunnossa.

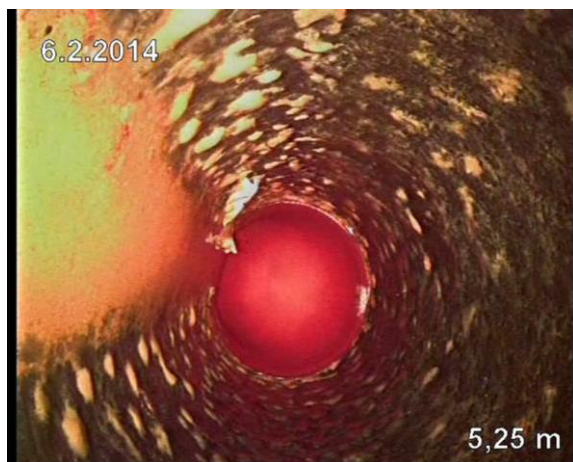
Kuva 48. V33a. Pinnon kuplintaa ennen vaakaosuuden kääntymistä pystylinjaan

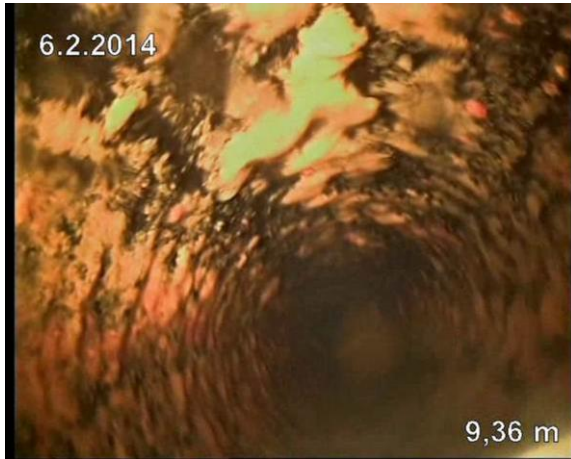
Kuva 50. V33a. Keittiön haaran jälkeen seinämissä oli kertymää siinä määrin, että sisäpinnan arviointi on vaikeaa.

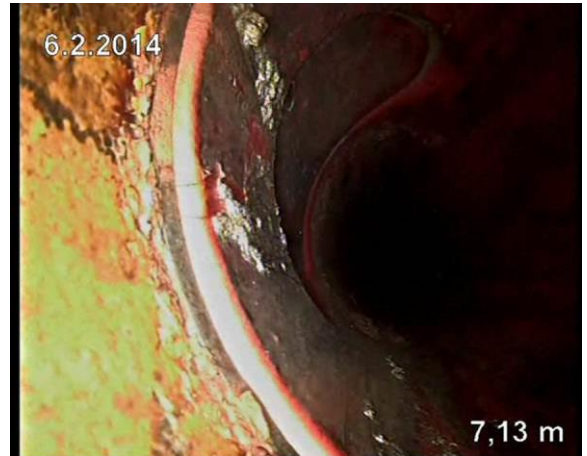
Kuva 65. V10. Linjan yhteet olivat hyväkuntoisia.

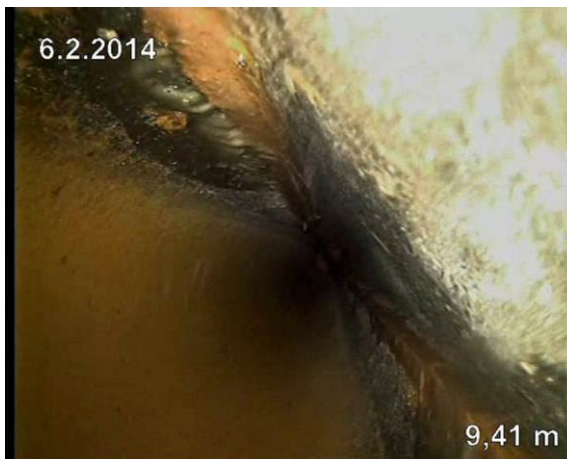
Kuva 66. V10. Linjan vaakaosuudella oli hiveneräpäisyyttä.

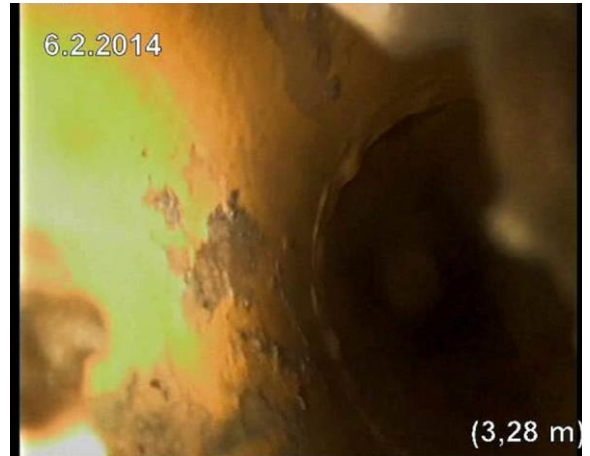
Kuva 69. V13. Pystylinjan jatkoissa oli vain alkavaa sisäpinnoitteen irtoamista.

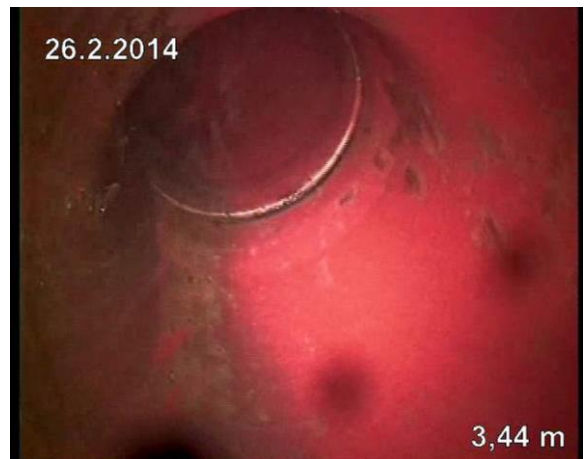
Kuva 79. T100. Kulmayhteet ovat tyydyttävässä kunnossa.

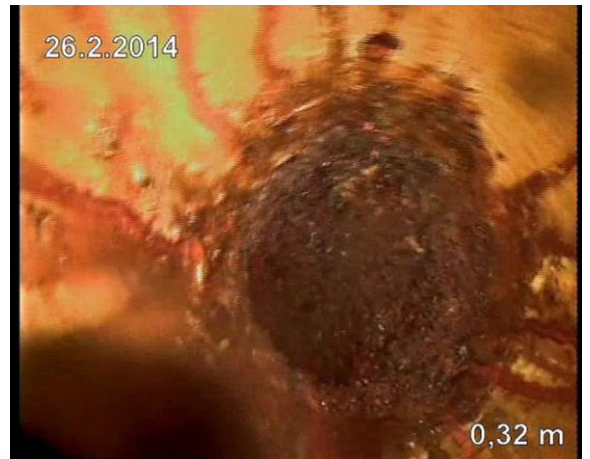
Kuvatulta osuudelta tuuletusviemärissä oli useita huonokuntoisia osuuksia. Sisäpinnan epoksia oli revennyt monin paikoin, ja kaikissa kuvausmatkan yhteissä oli havaittavissa vaihtelevan tasoista syöpymää (kuvat 86 – 95). Lisäksi valurautaisen tuuletusviemärin sisäpinnan hilseilyn tippuminen pystyosuuksilta luo vaakaosuudelle taittuviin kulmiin kertymää. Tämä heikentää tuuletuksen tehokkuutta virtausaukon pienentyessä (kuvat 96–97).

Kuva 87. V1. Ensimmäinen vastaan tullut kulma on huomattavasti syöpynyt.

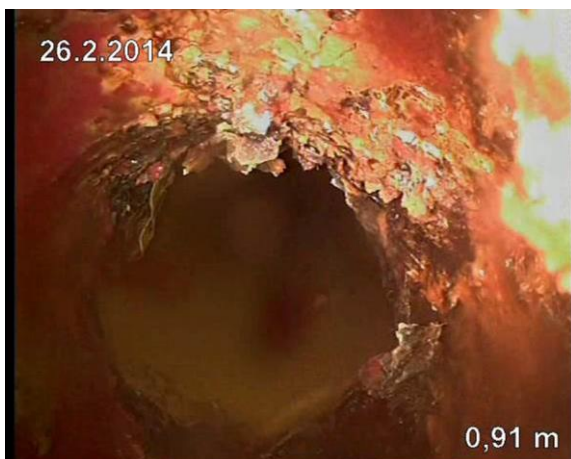
Kuva 88. V1. Kulmayhteen hilseilyä

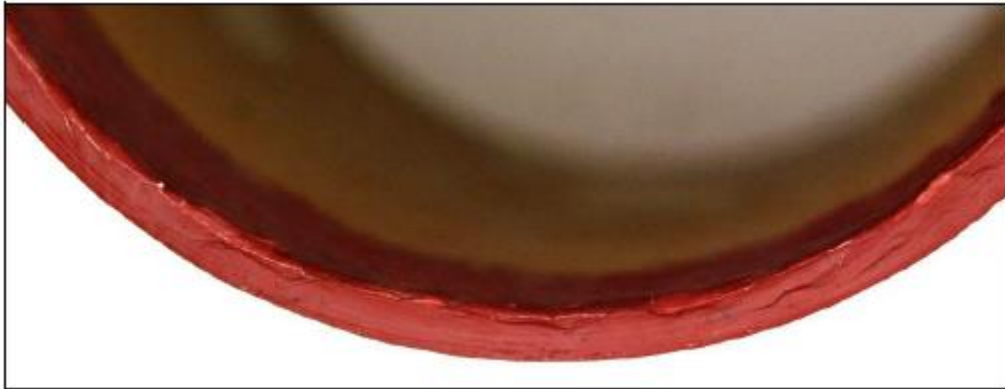
Valurautaviemärin maalamattomassa katkaisukohtassa korroosio alkoi molemmissa testikappaleissa edetä huomattavasti nopeammin kuin maalatussa (SG kuva 103 ja 104, Düker 105 ja 106). Dükerin putken rakokorroosio maalaamattomassa katkaisupäässä eteni silminnähden pidemmälle kuin Saint-Gobainin putkessa (kuvat 104 ja 106).

Kuva 103. Testikappaleen Saint-Gobain maalattu reuna testin jälkeen.

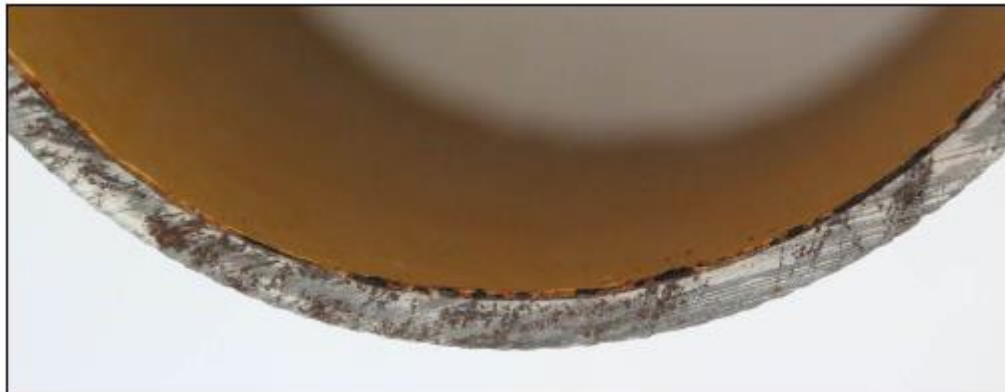
Kuva 104. Testikappaleen Saint-Gobain maalaamaton reuna testin jälkeen.

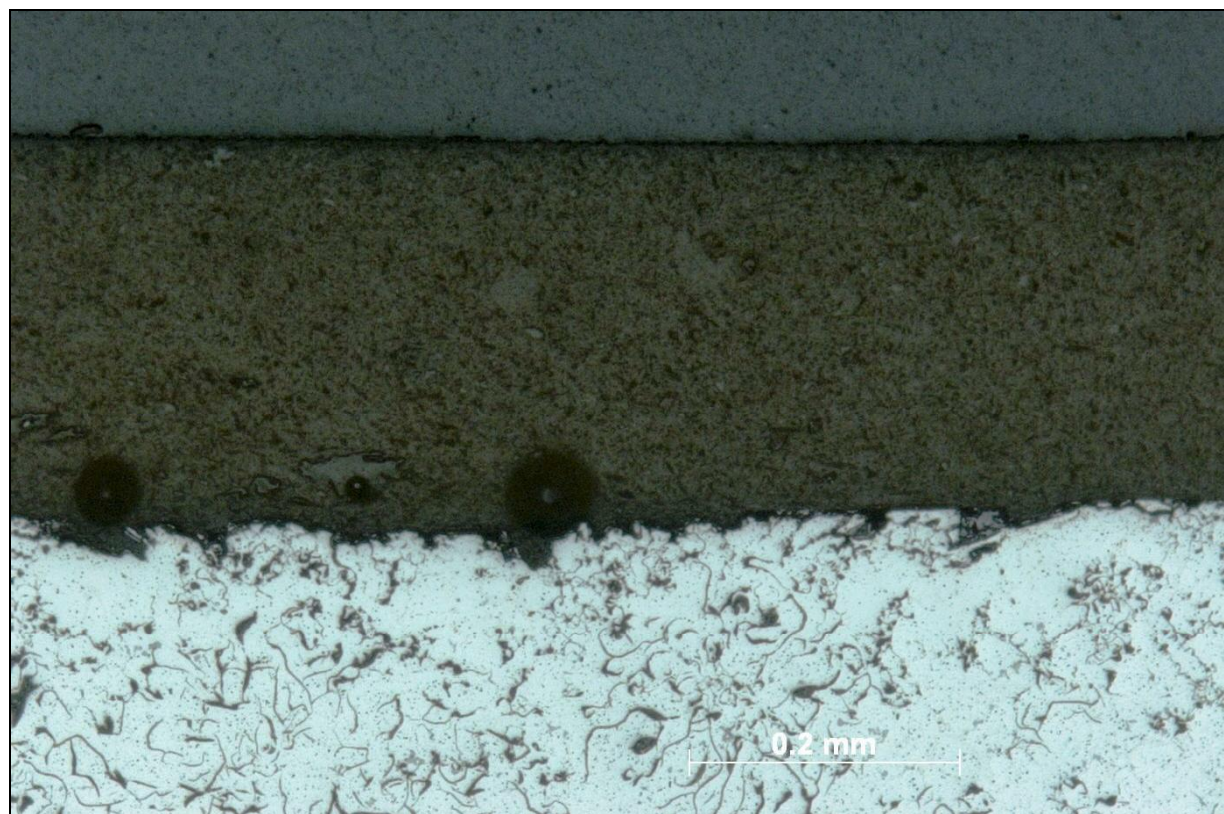
Kuva 18. Viemäriputki näytteen A (Dürker) pinnoitteen poikkileikkauksen va­lomikroskooppikuva.

Viemäriputkien sisäpintojen pinnoitteiden poikkileikkauksien stereomikroskooppikuvat on esitetty kuvissa 18 ja 19. Näytteen A (Düker) pinnoitteen ja valuraudan välissä ei juuri ollut havaittavissa syöpymistä. Näytteen B (Saint-Gobain) pinnoitteen ja valuraudan välissä oli havaittavissa runsaasti kerroksellista korroosiosakan muodostumista.

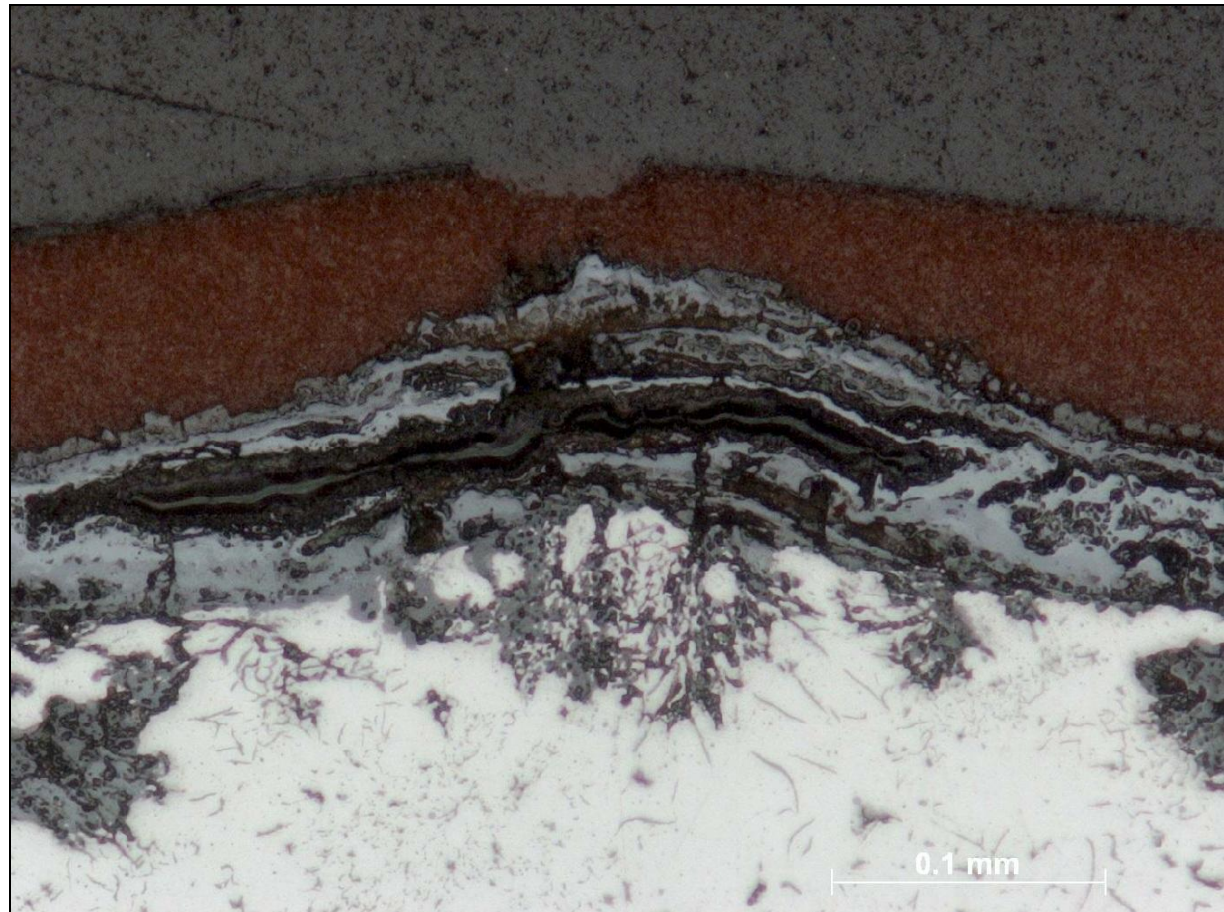
Kuva 19. Viemäriputki näytteen B Saint-Gobain pinnoitteen poikkileikkauksen valomikroskooppikuva.

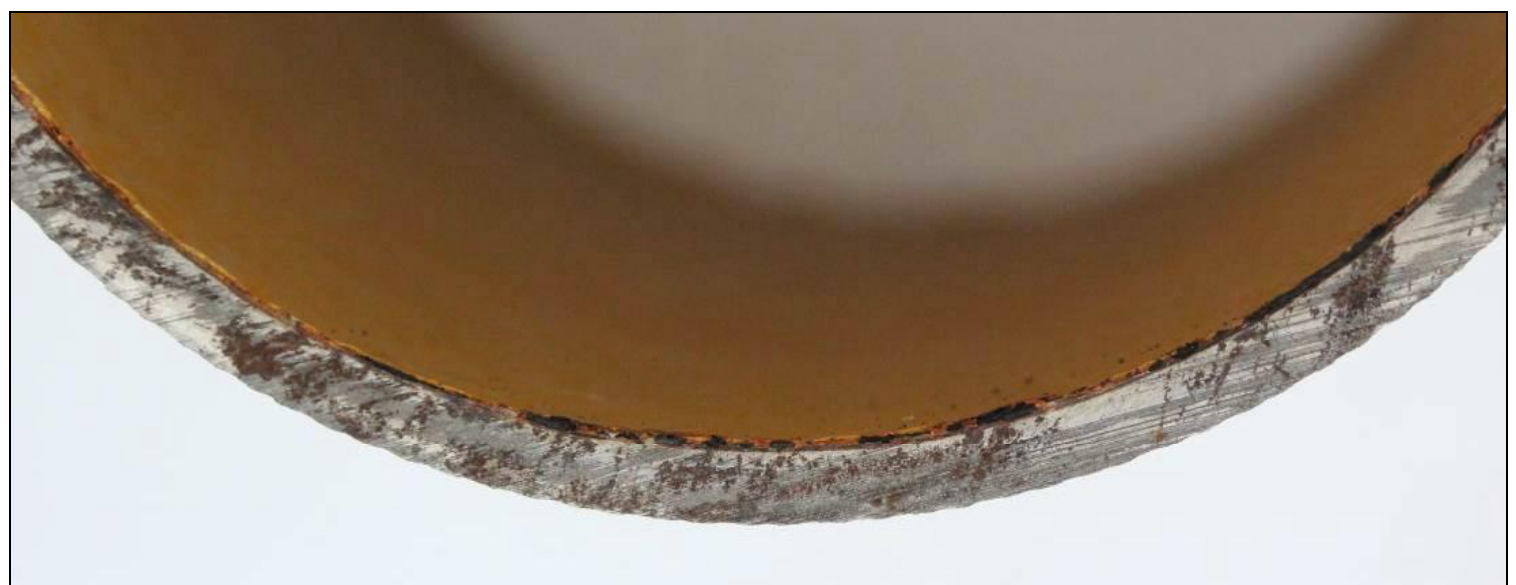
Kuva 5. Testikappaleen Saint-Gobain maalaamattoman reunan yksityiskohdan kuva.

Avattuja testikappaleita silmämääräisesti verrattaessa havaittiin maalaamattomien viemäriputkien sahauspinnoilla Düker merkkisen putken ja pinnoitteen välissä syöpymisen edenneen voimakkaammin kuin Saint-Gobain merkkisillä putkilla, kuvat 5 ja 8.

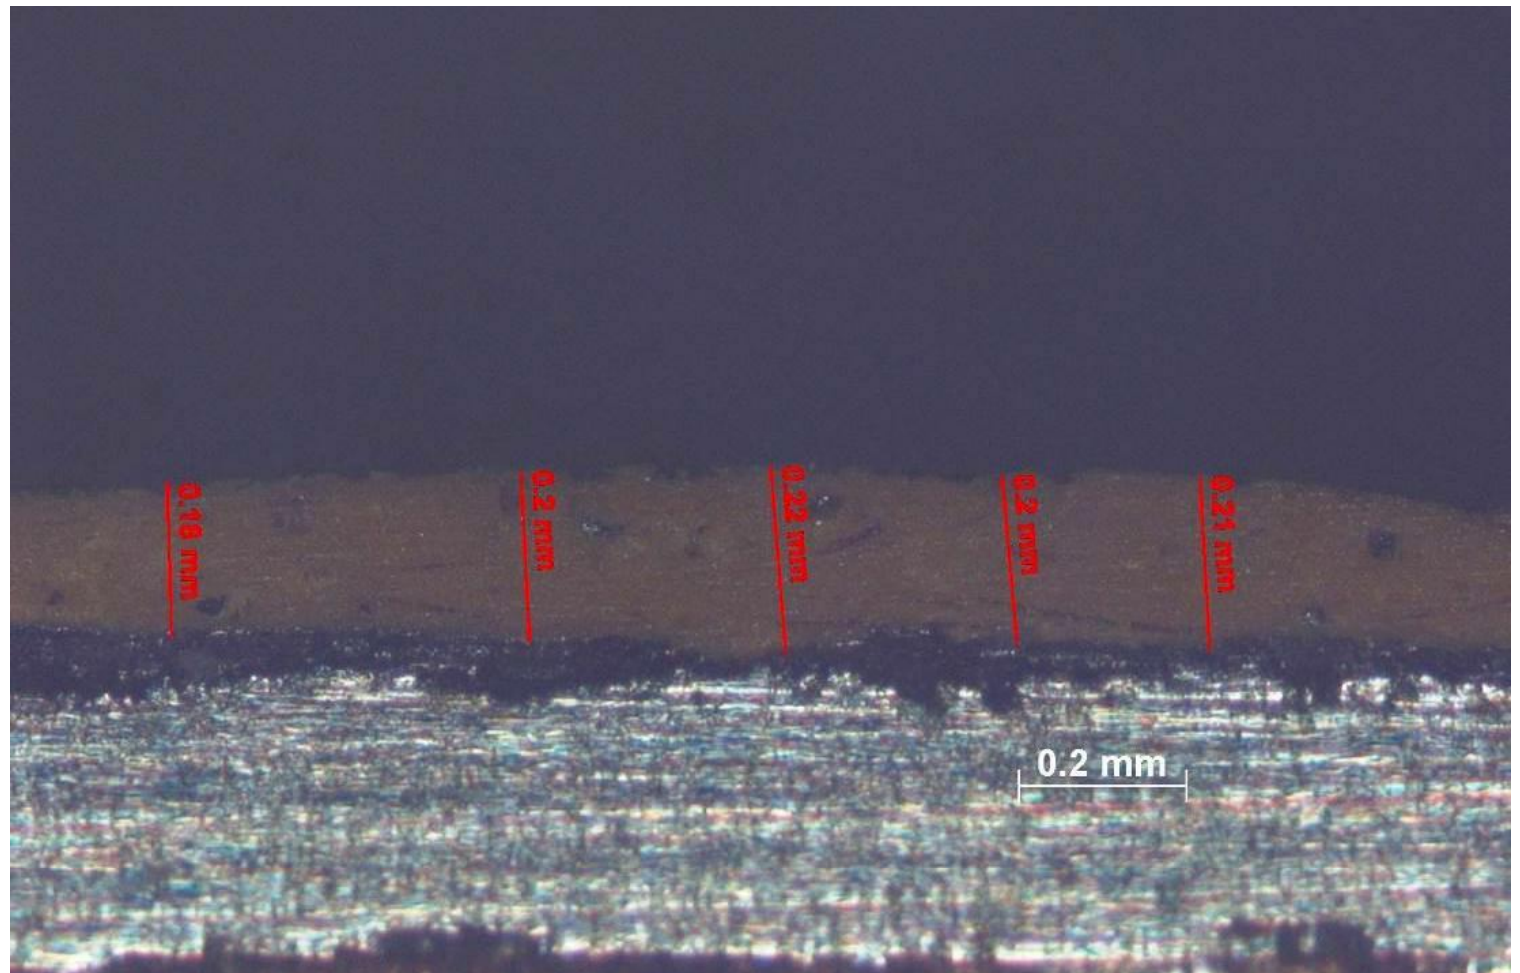
Kuva 17. Testatun testikappaleen Saint-Gobain maalatun pään poikkileikkauksen valomikroskooppikuva.

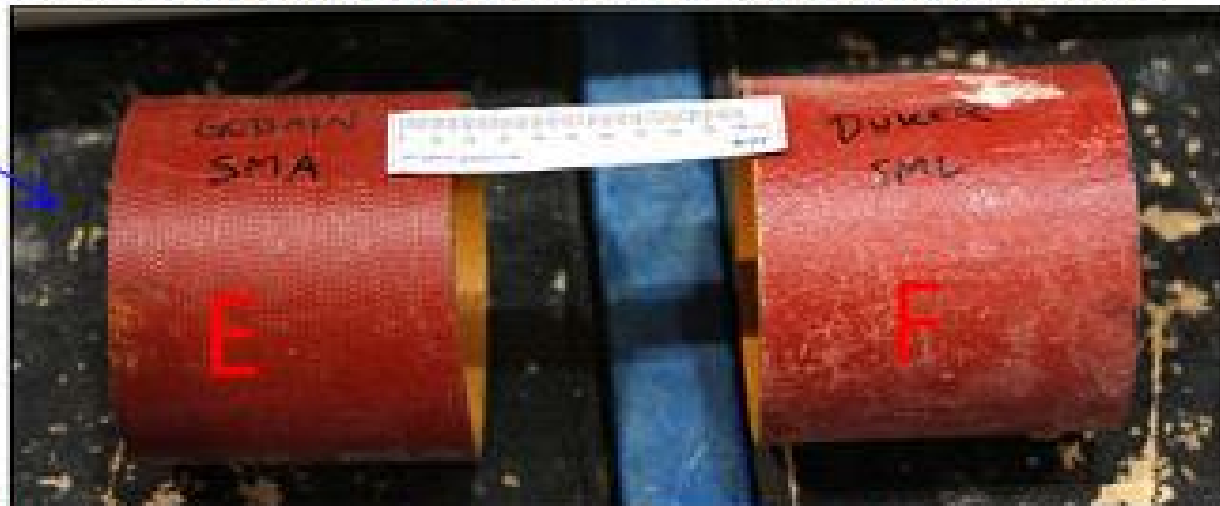
Kuva 1. Testikappaleet E(Saint Gobain SMA) ja F (Düker SML)
