VANERI-LIIMAPUULIITOKSEN KESTÄVYYS

Opinnäytetyö
Huhtikuu 2015

Title
Endurance of Plywood-Glued Laminated Joint

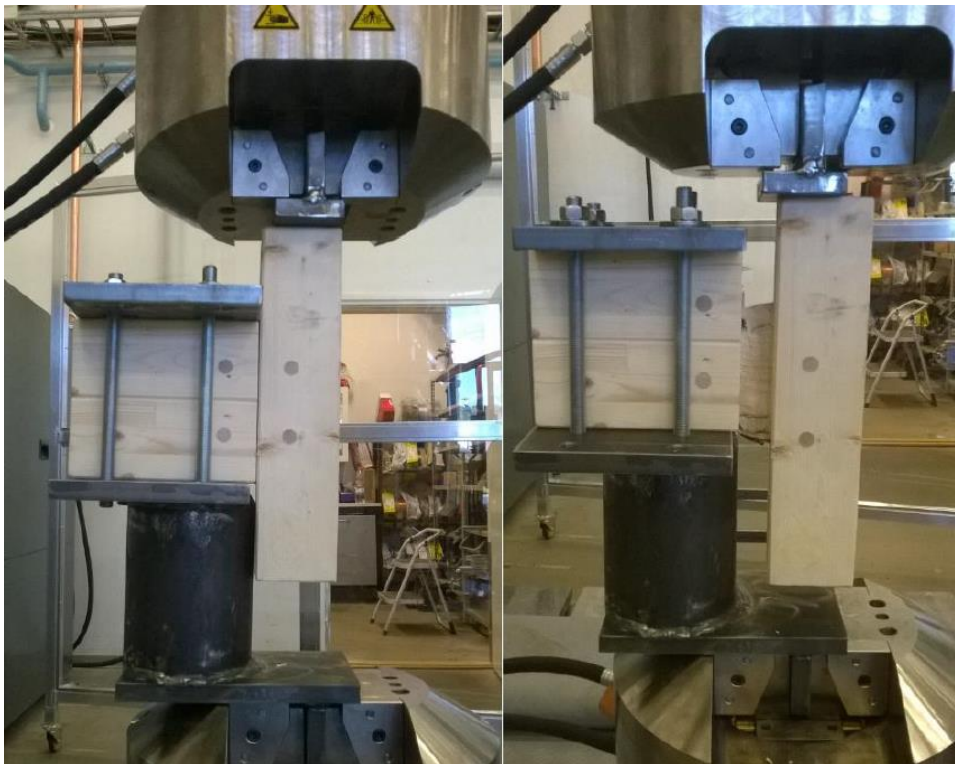
Leikkauslujuustestissä liitos rasittuu samalla periaatteella kuin vetolujuustestissä, mutta kestävyttä laskettaessa on otettava huomioon myös voiman sijoittumisesta aiheutuvien momenttien vaikutus liitoksen kestävyys. Lisäksi koejärjestelyissä tehdyn testin perusteella havaittu kappaleen horisontaalinen siirtyminen vaikeuttaa liitoksen kestävyys laskentaa (kuva 16).

Kuva 16. Liitoksen leikkauslujuustestaus. Testijärjestelyissä havaittiin, että kappale liikkuu reilusti myös horisontaalisessa suunnassa eli kuvassa havaitulla tavalla liitoskappale liukuu oikealle

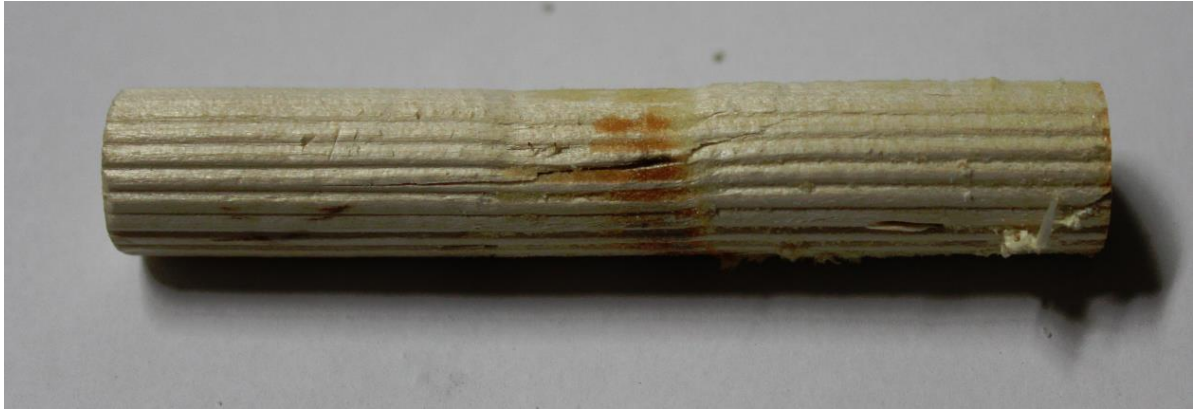
- Poratappi oli murtunut tai niissä oli plastista painumaa (kuvat 23 ja 24)
- Liimapuuhun oli syntynyt muodonmuutosta poratappien kohdalle (kuva 25)
- Liimapuussa oli sisäisiä murtumia (kuva 26)

Kuva 23. Poratappi. Poratappi on murtunut

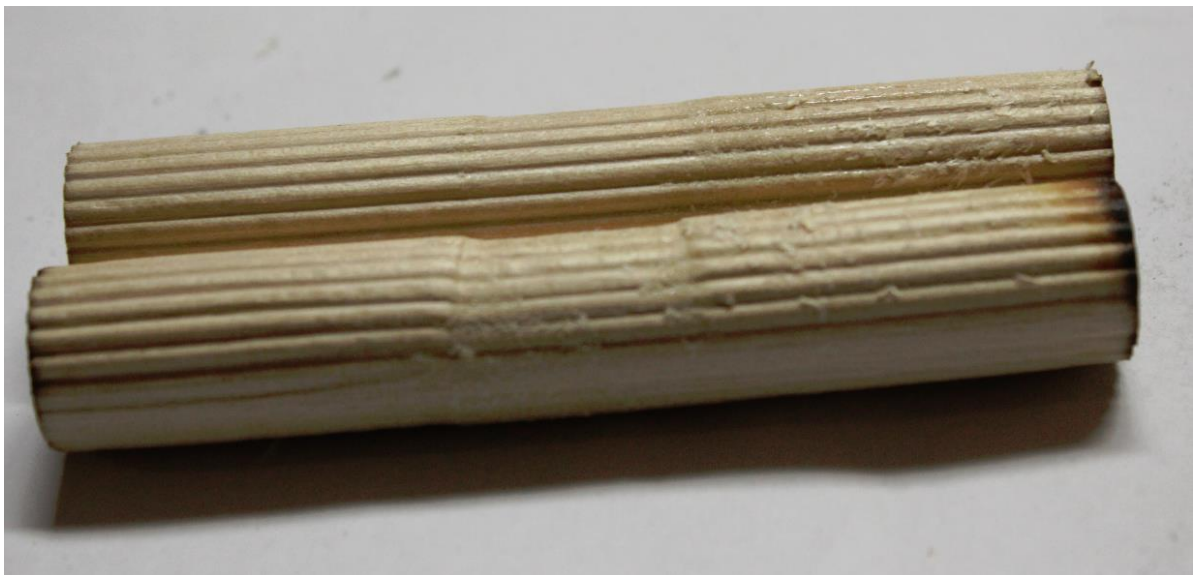
Kuva 24. Poratapit. Poratappeihin on syntynyt plastista painaumaa

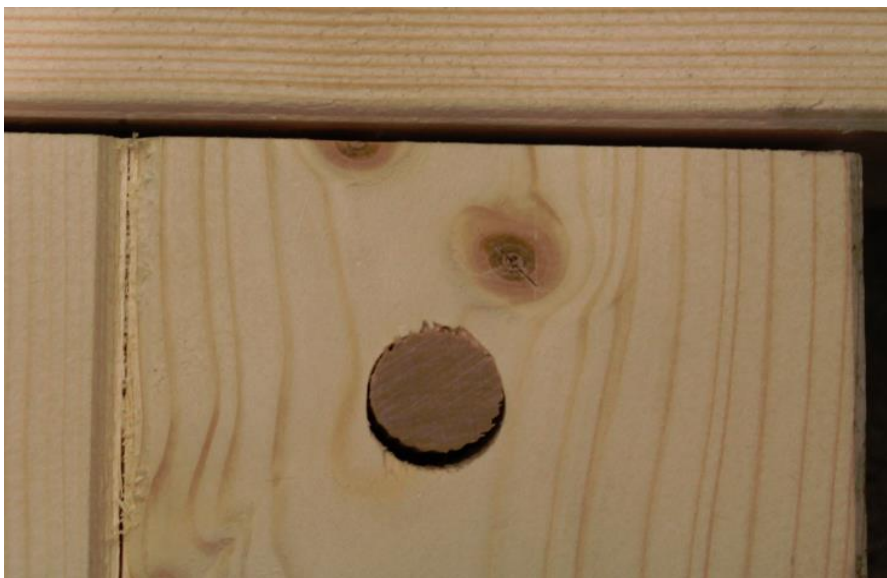
Kuva 25. Liimapuu. Liimapuuhun syntynyt muodonmuutosta poratapin kohdalle

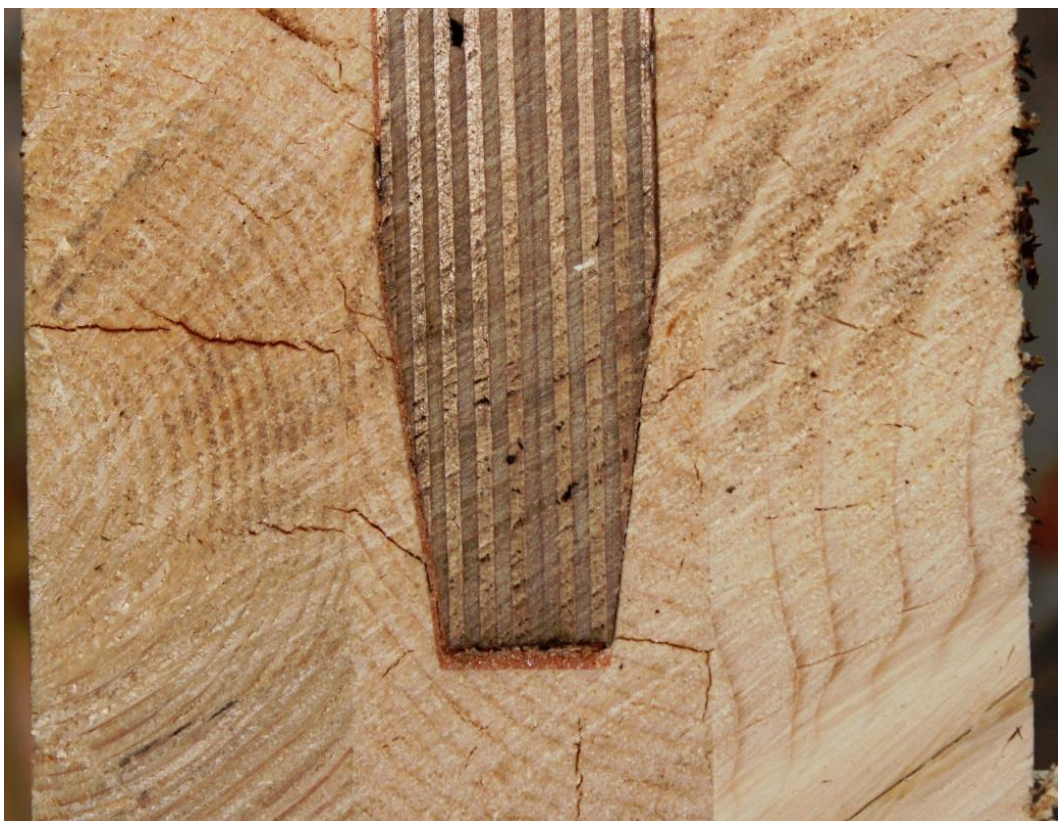
Kuva 26. Sisäinen murtuma. Liimapuussa olevia sisäisiä murtumia

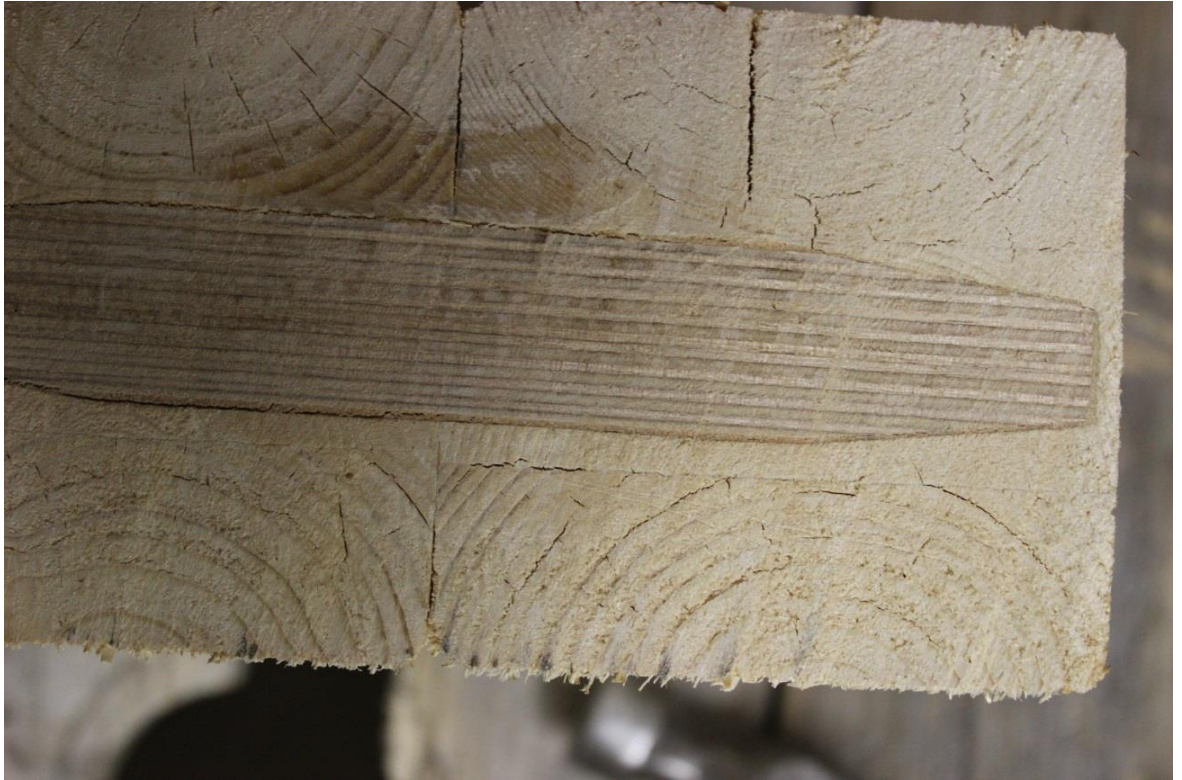
- Liimaliitos vanerin ja liimapuun välillä oli murtunut (kuva 29)
- Liimapuussa oli muodonmuutosta poratappien kohdalla (kuva 30)
- Liitoksessa oli selvää siirtymää (kuva 31)
- Liimapuussa oli sisäisiä murtumia (kuva 32)
- Liimapuu oli leikkautunut aivan tuen reunalta (kuva 33)
- Poratapeissa oli joko plastista painumaa tai ne olivat murtuneet (kuvat 34 ja 35)

Kuva 32. Sisäinen murtuma. Liimapuussa olevia sisäisiä murtumia

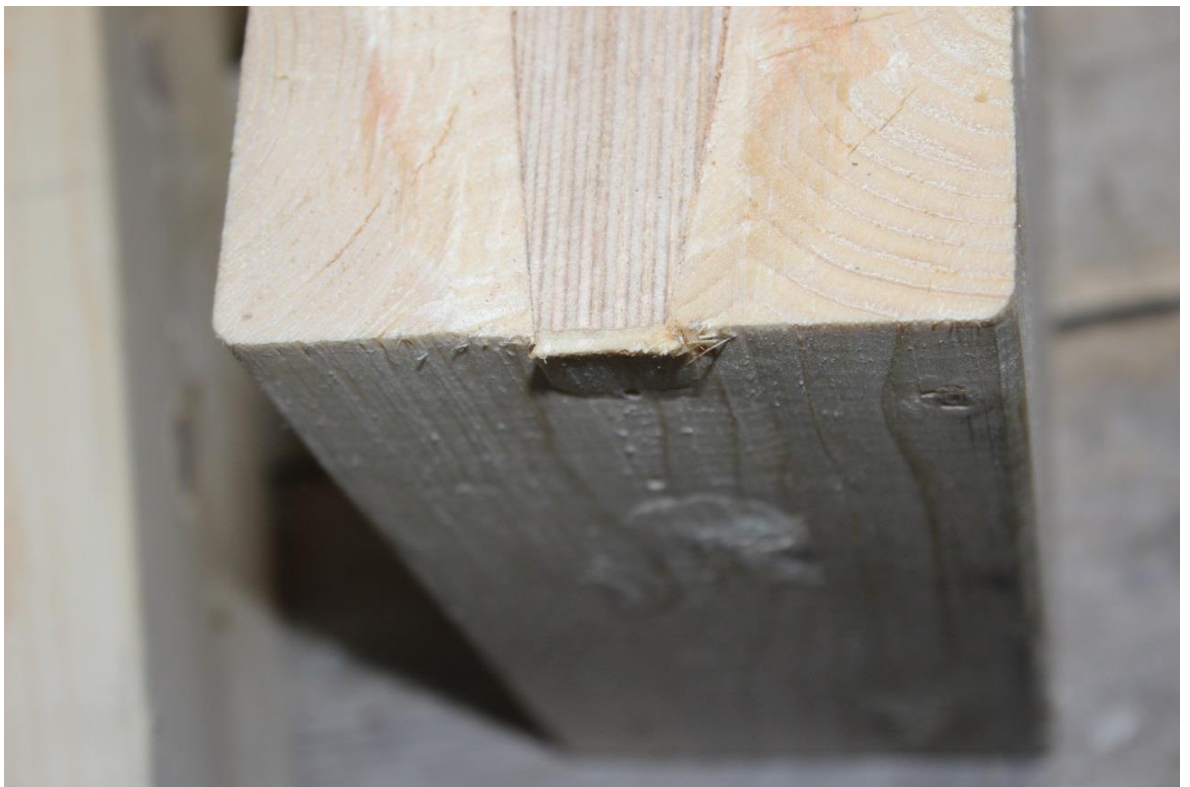
Kuva 33. Liimapuun leikkautuminen. Liimapuu on leikkautunut siltä osin kun se oli vapaana tuelta

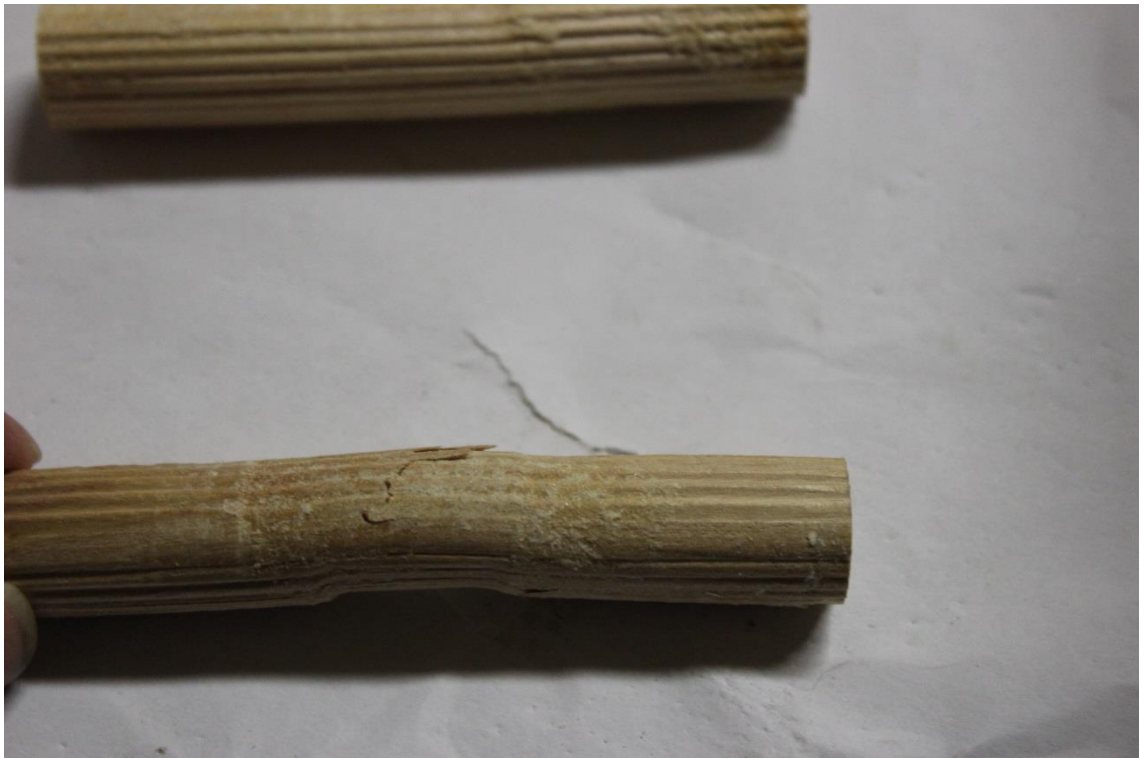
Kuva 34. Poratappi. Poratapissa on havaittavissa selkeä murtuma

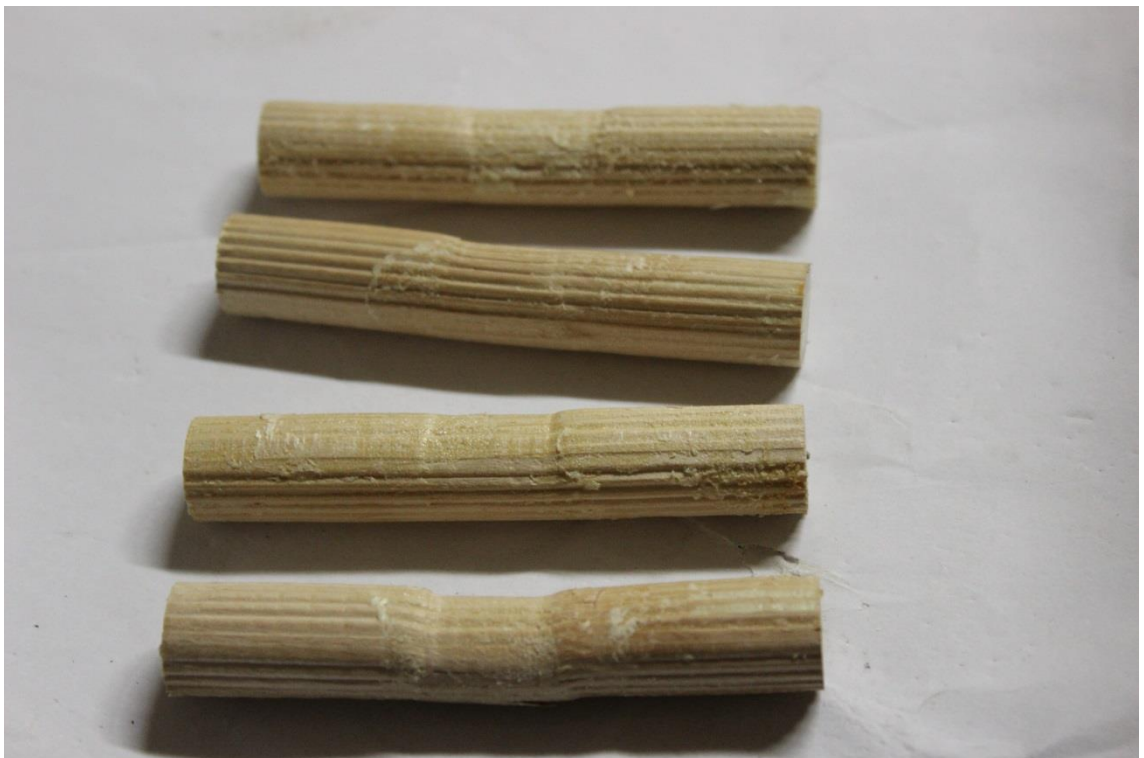
Kuva 35. Poratappi. Poratappeissa on havaittavissa selkeää plastista painumista

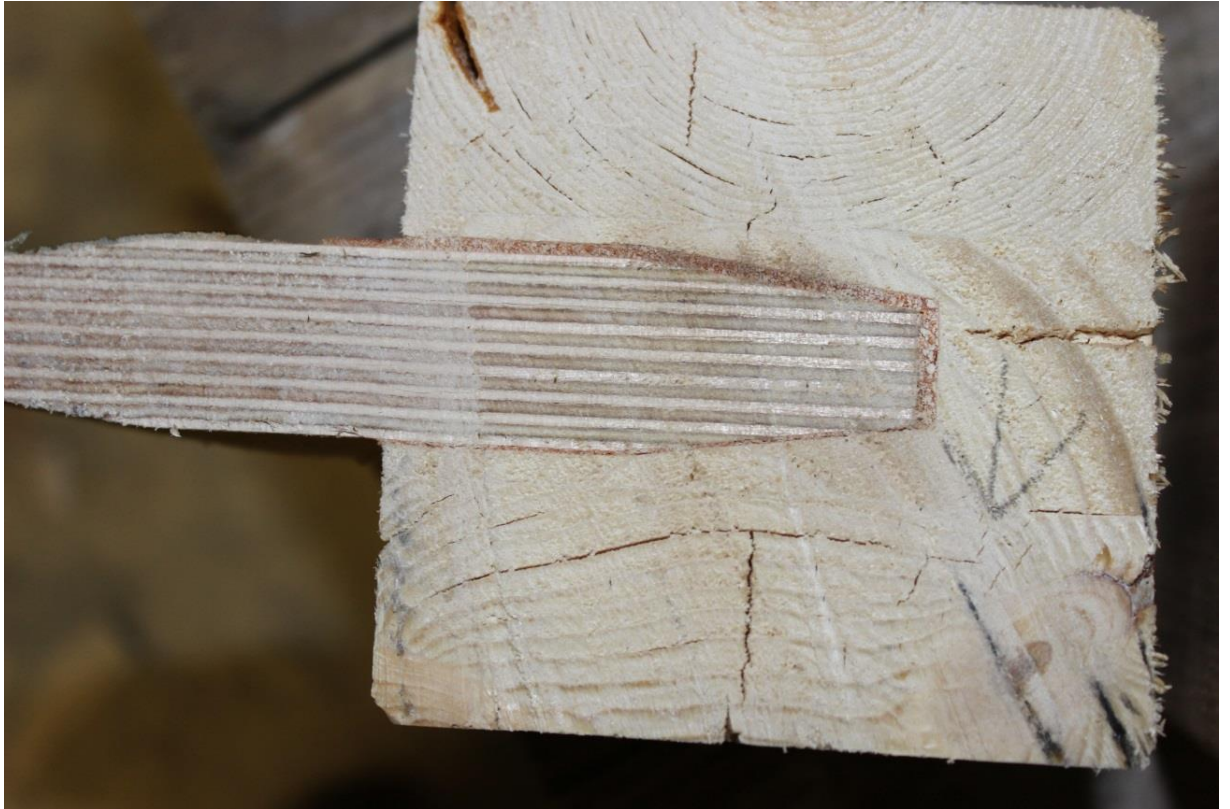
- Liimapuu oli haljennut ja siinä oli sisäisiä murtumia (kuvat 38 ja 39)
- Liimapuussa oli muodonmuutosta poratappien kohdalla (kuva 40)
- Poratapeissa oli plastista painumaa (kuva 41)
- Liimaliitos oli murtunut (kuva 42)

Kuva 39. Sisäinen murtuma. Liimapuussa on havaittavissa sisäisiä murtumia

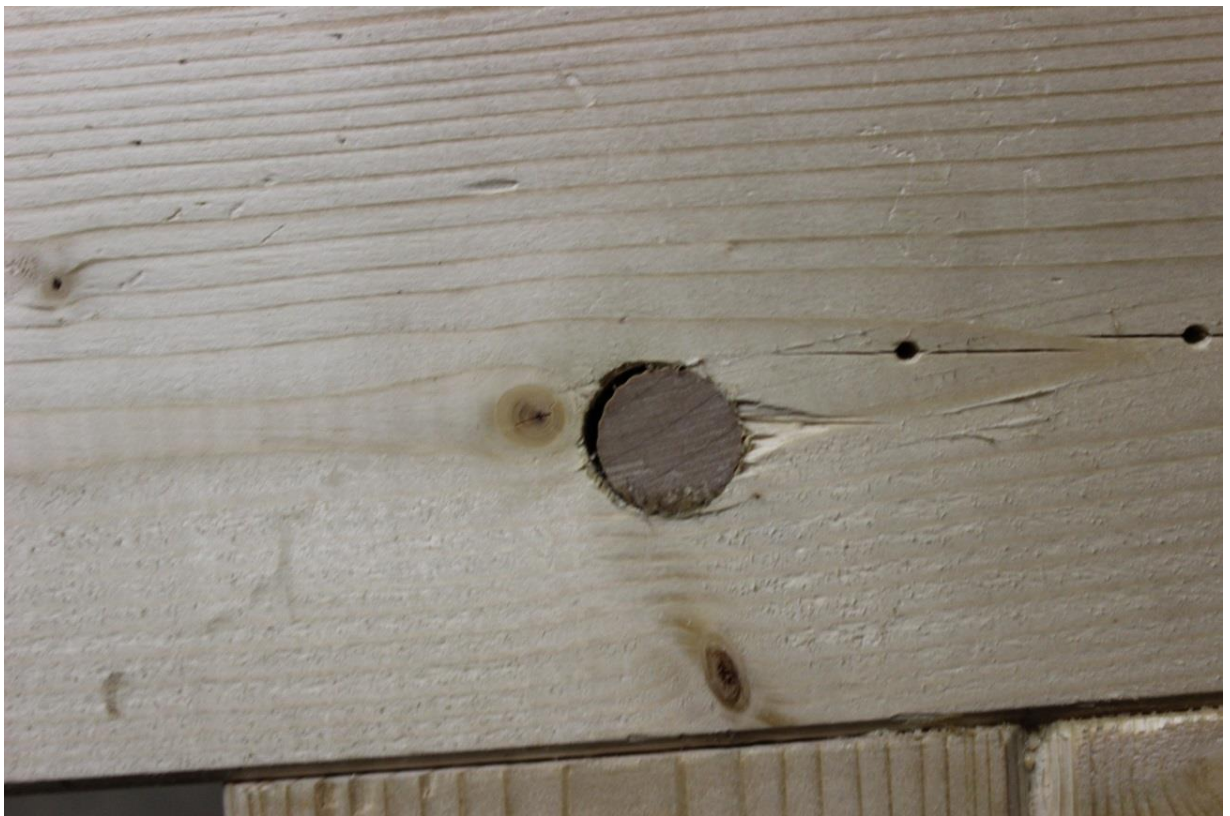
Kuva 40. Muodonmuutos. Liimapuussa oleva muodonmuutos poratapin kohdalla

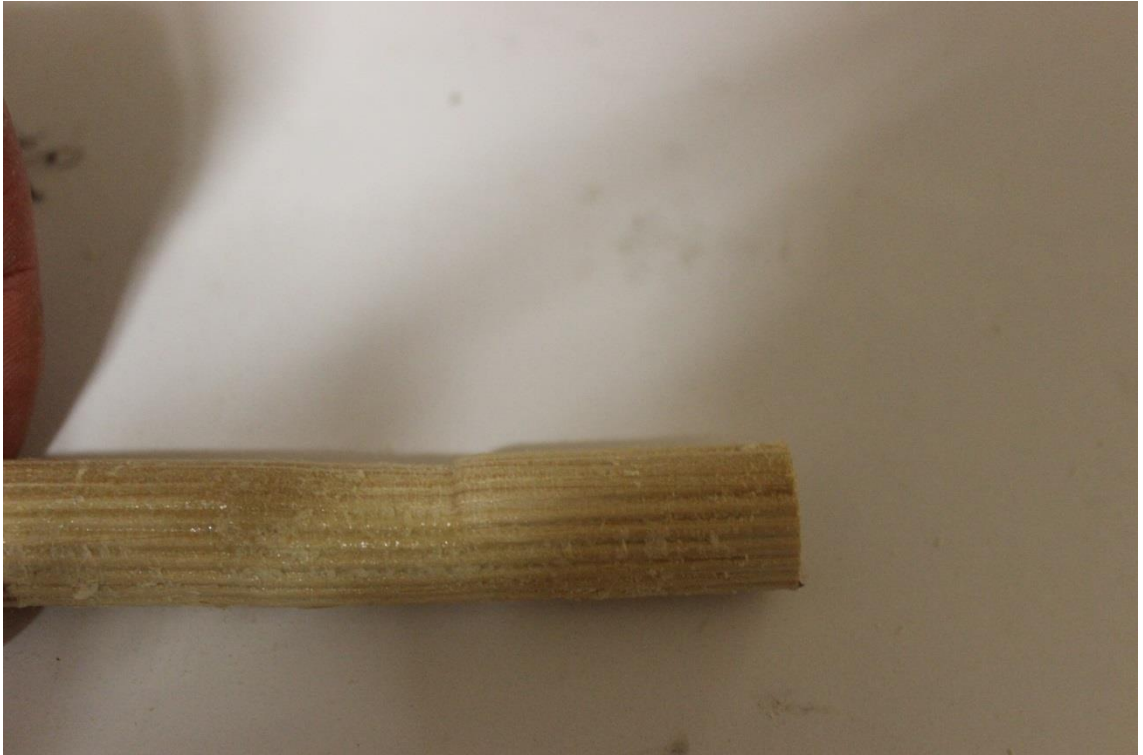
Kuva 41. Poratappi. Poratappiin on syntynyt plastista painauma

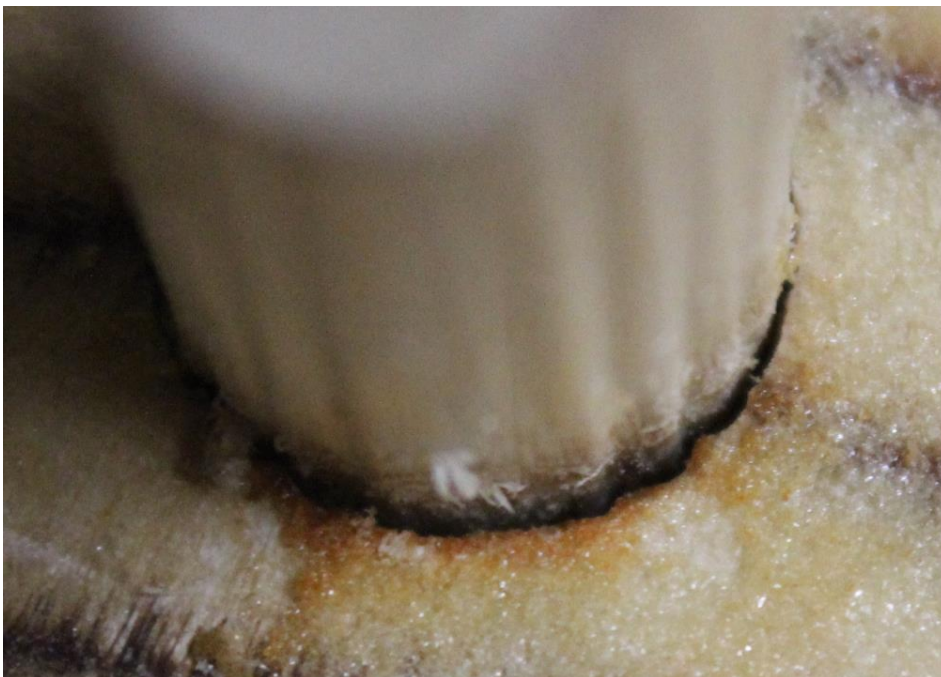
Kuva 45. Poratappi. Poratappi on antanut myöden, jolloin vanerin ja tapin väliin on syntynyt rakoa

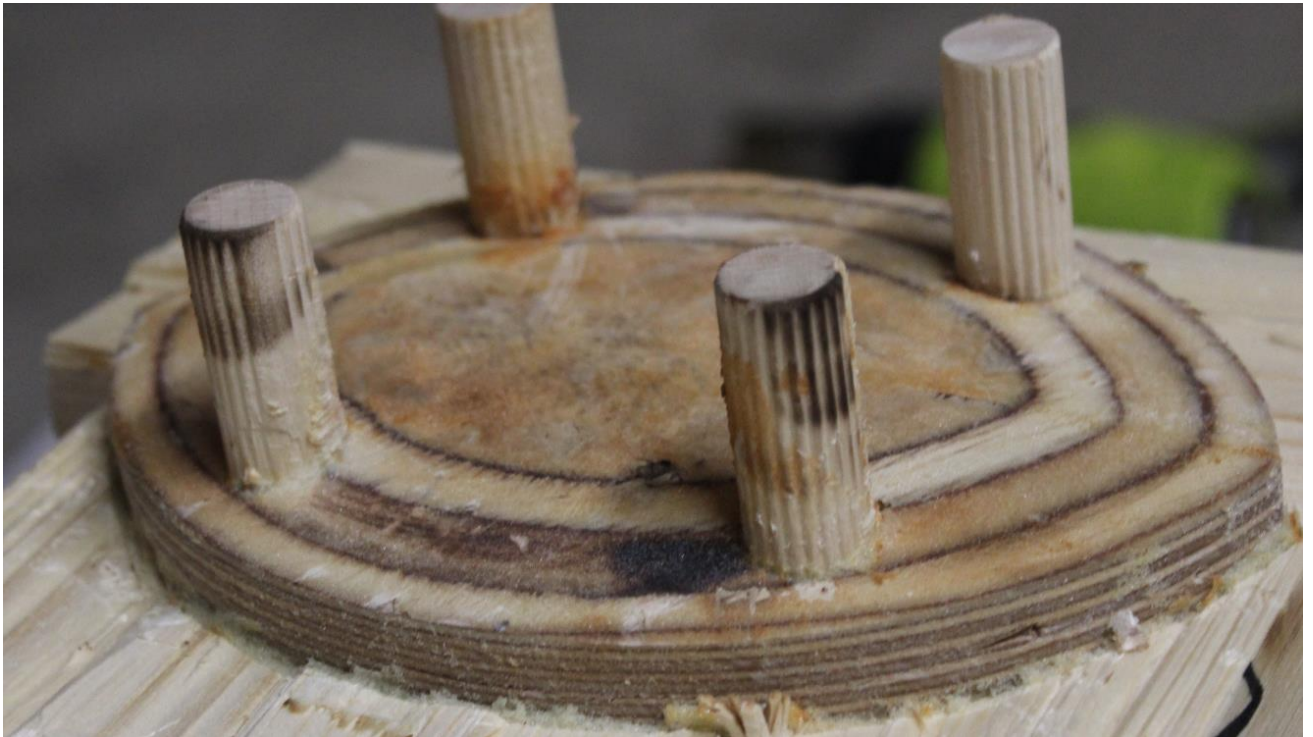
Kuva 46. Vaneripala. Vaneri oli täysin ehjä testin jälkeen

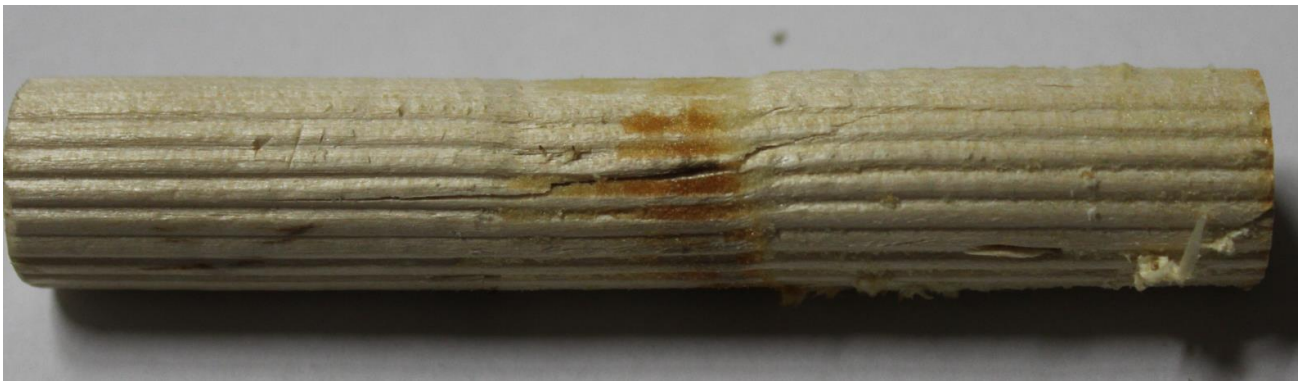
Kuva 47. Poratapin murtuma. Yhdessä poratapissa oli murtuma

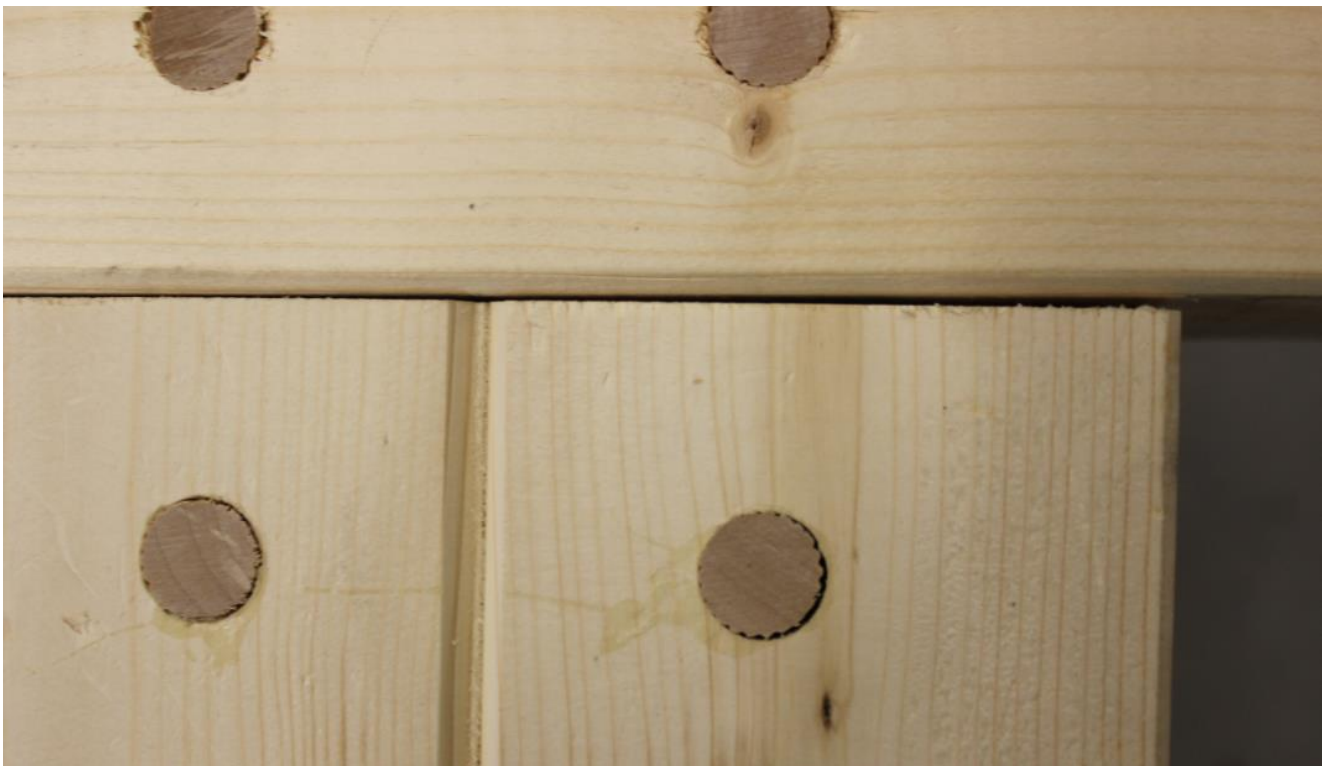
Kuva 49. Liitoksen siirtymä. Liitoksessa havaittavissa pientä siirtymistä, joka ei ole tapahtunut tasaisesti

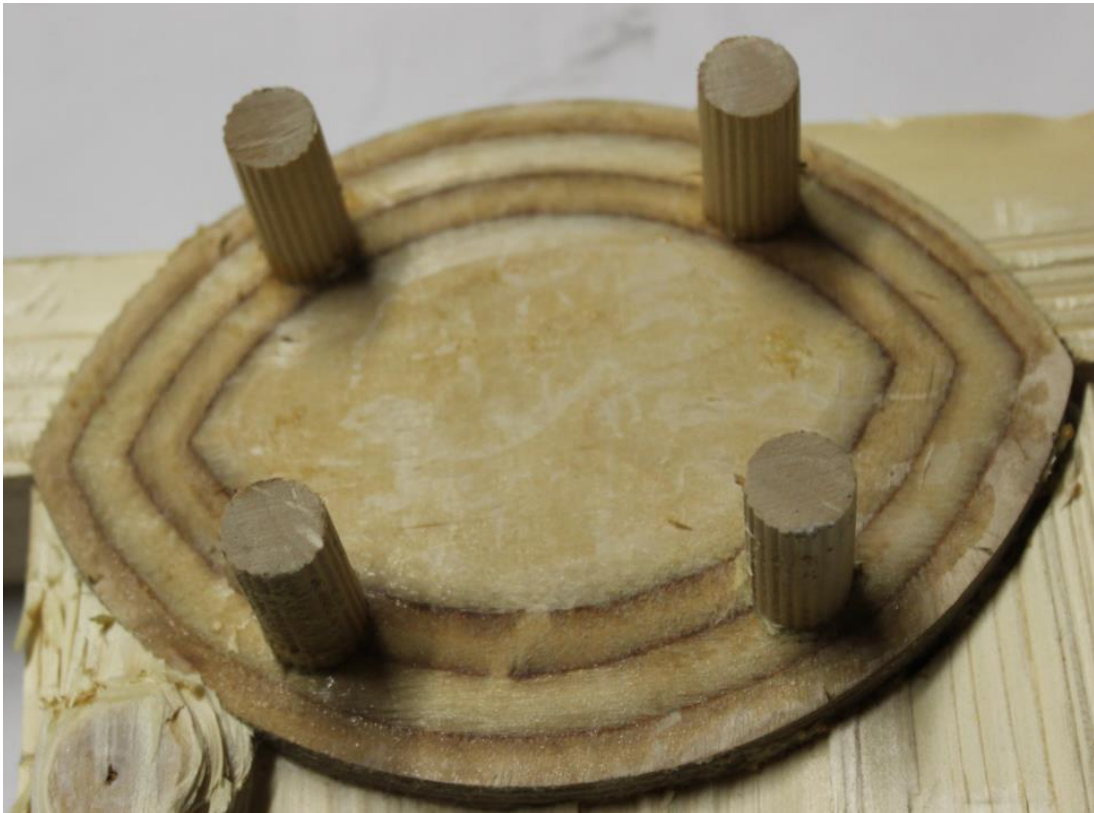
Kuva 50. Vaneripala. Vaneri on pääosin kunnossa

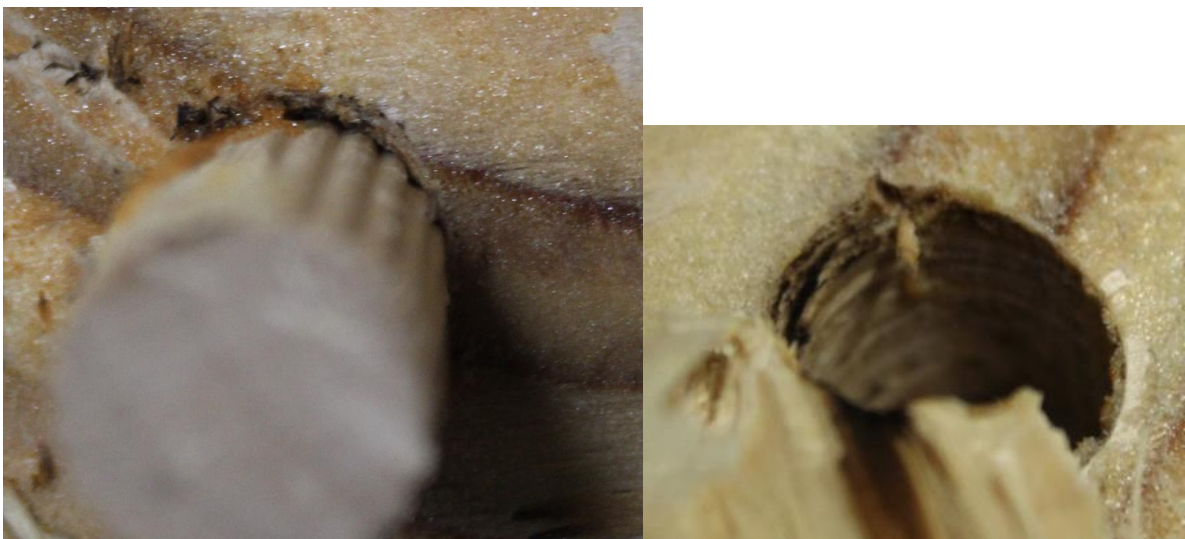
Kuva 51. Vaneripalan reikä. Vanerissa on pientä murtumaa reiän reunalla

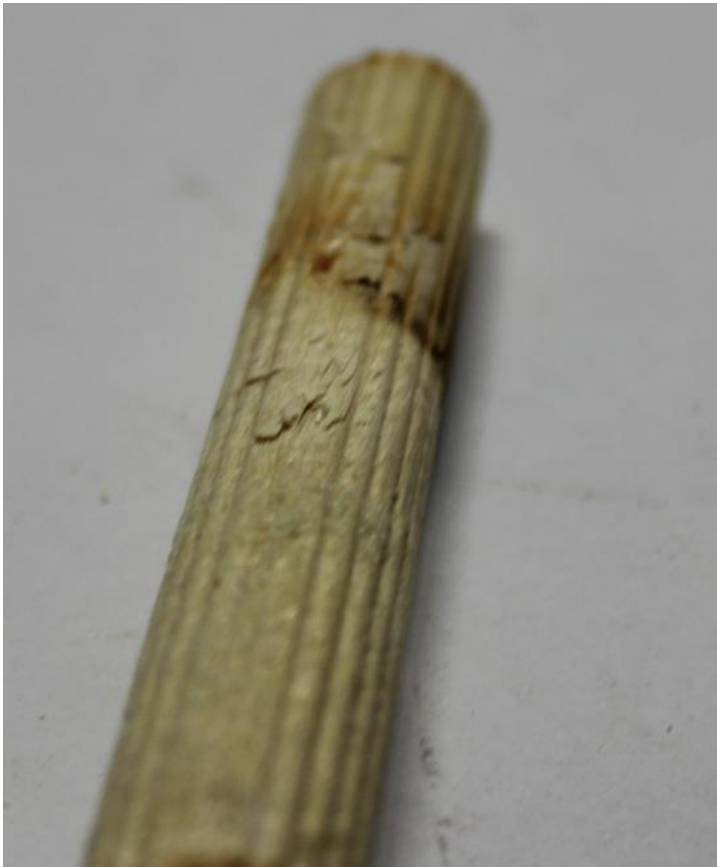
Kuva 54 Poratapin murtuma.

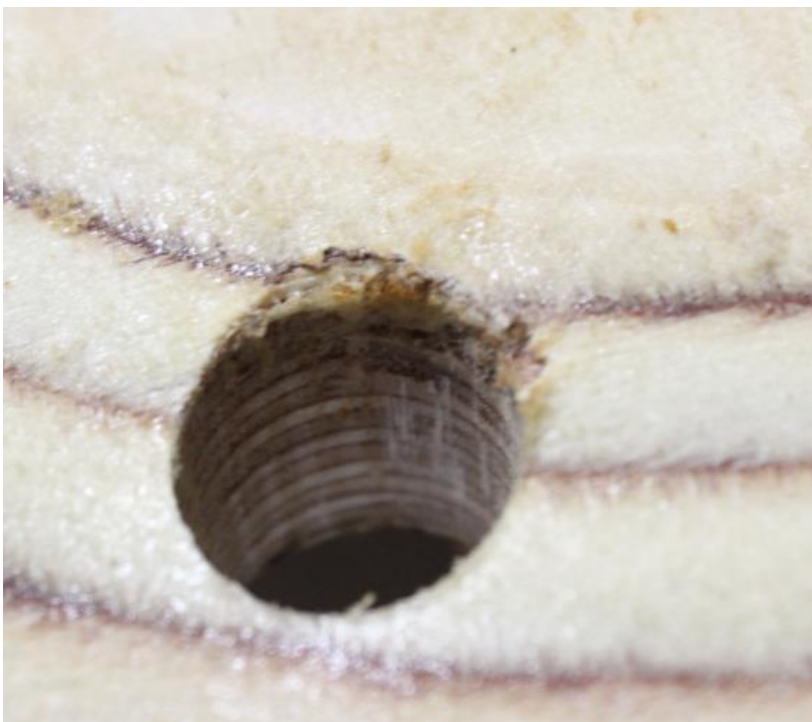
Kuva 55. Vaneripalan vaurio. Reiän kohdalla vaneripalassa on vauriota pintaviilussa

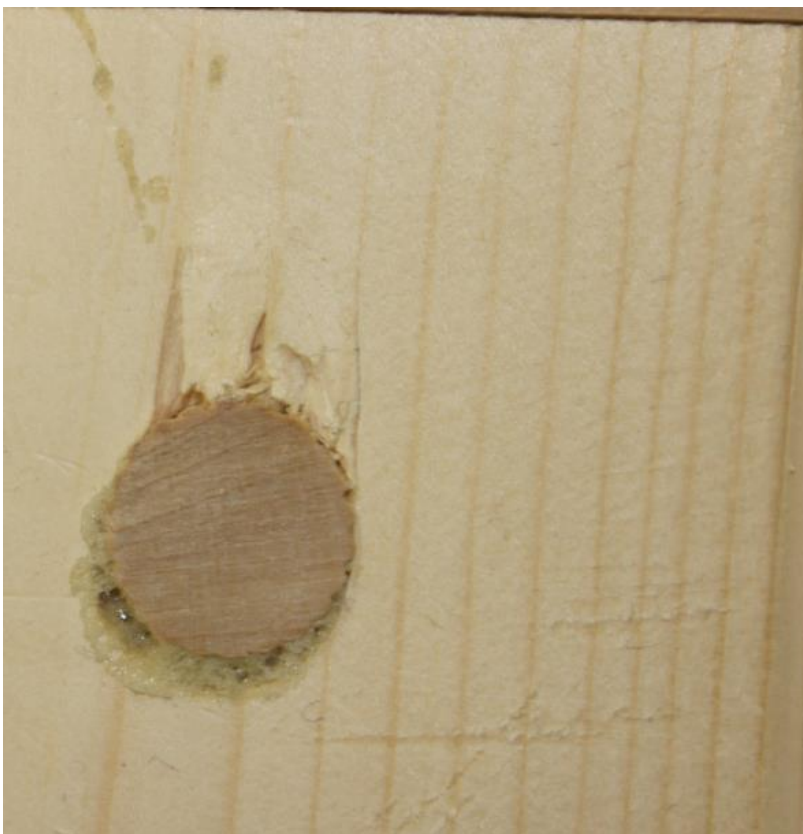
Kuva 61. Liimapuun vaurio. Liimapuussa reiän kohdalla on murtuma

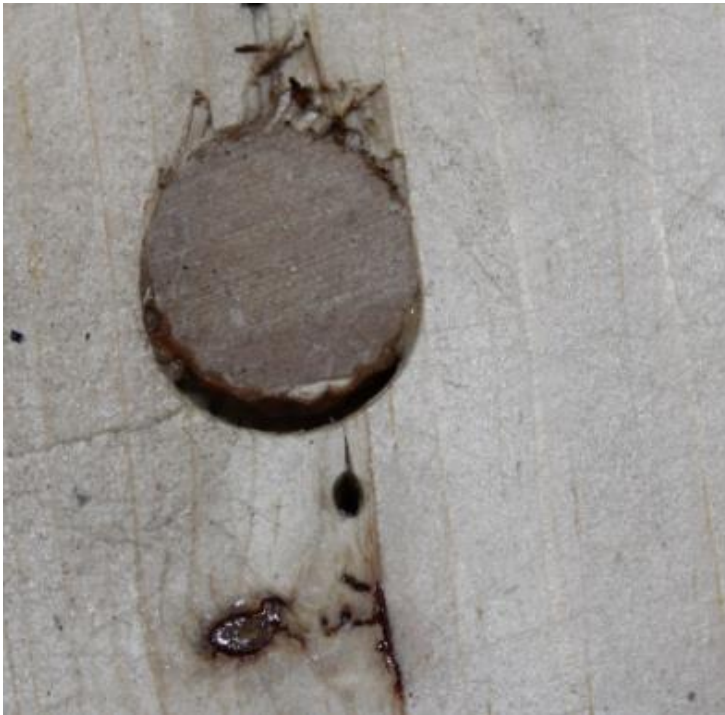
Kuva 62. Liimapuun muodonmuutos. Liimapuussa on reiän kohdalla tapahtunut muodonmuutos

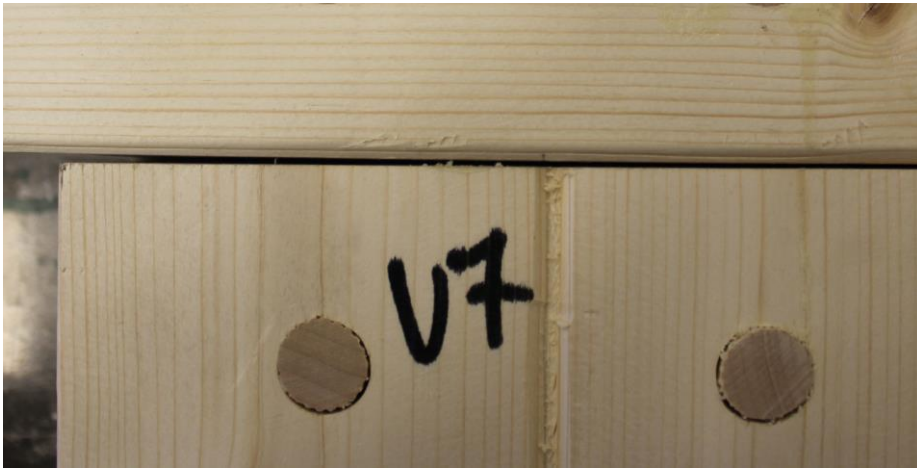
Kuva 66. Liimapuun vauriot. Liimapuussa olevia muodonmuutoksia sekä liitoskappaleiden siirtymää

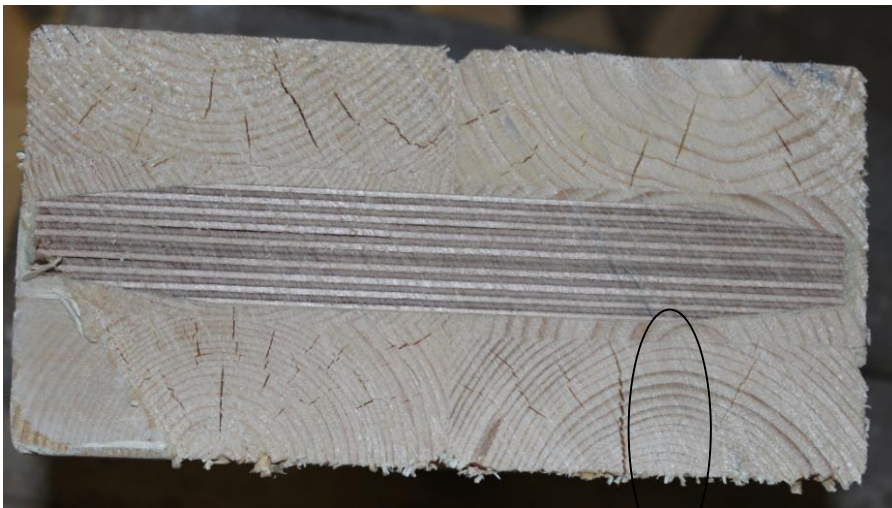
Kuva 67. Sisäisiä murtumia. Ympyröity halkeama johtuu kosteusmittarin piikistä

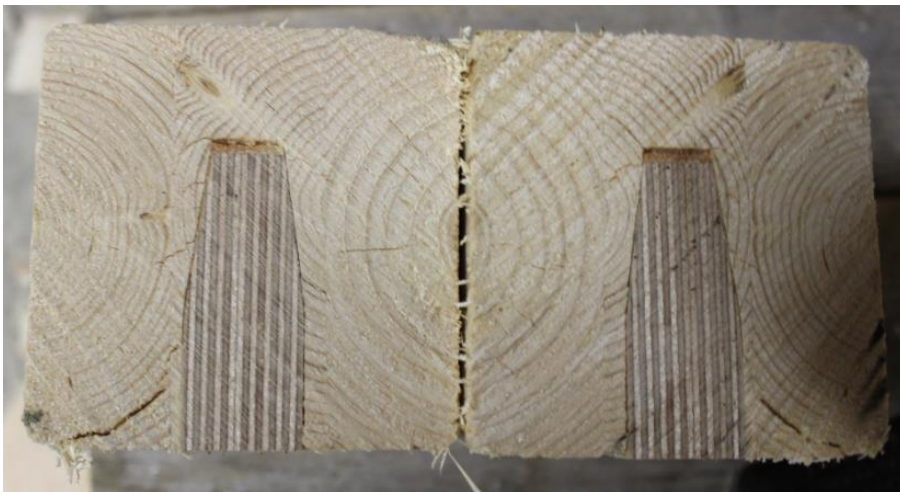
Kuva 68. Liimapuun murtuminen. Liimapuu on murtunut sisältä

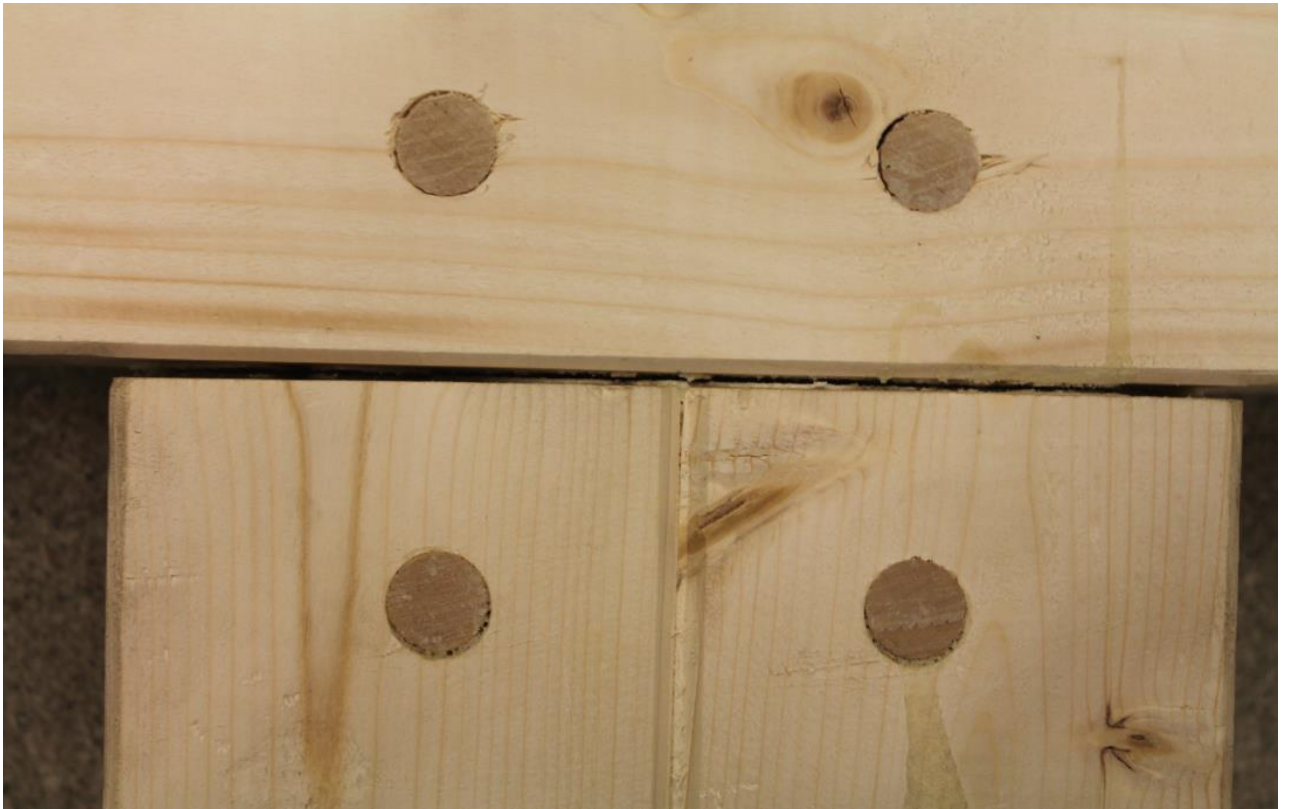
Kuva 72. Liitoksen siirtymä. Liimapuut ovat siirtyneet toisiinsa nähden sekä reikien kohdalle on syntynyt muodonmuutosta

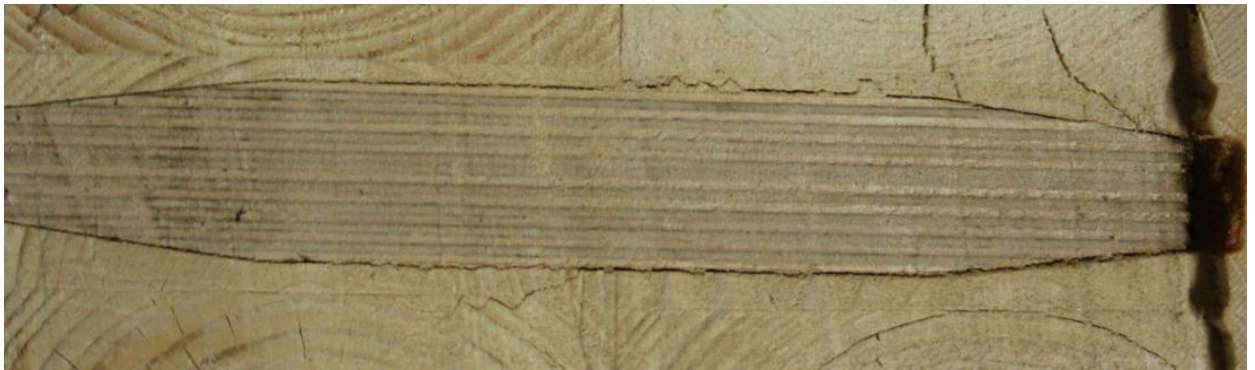
Kuva 108. Liimapuun murtuminen. Liimapuuhun on syntynyt sisäisiä murtumia

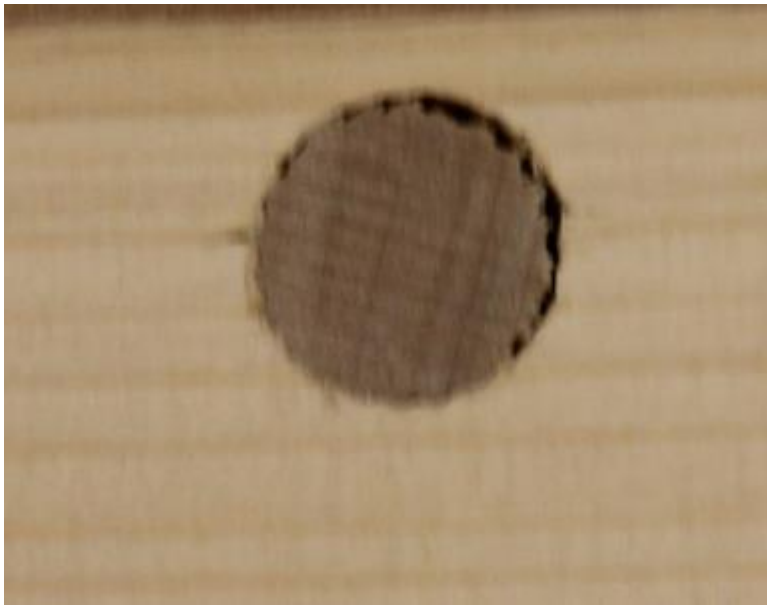
Kuva 111. Liimapuun vaurio. Liimapuuhun on syntynyt reiän kohdalle muodonmuutosta

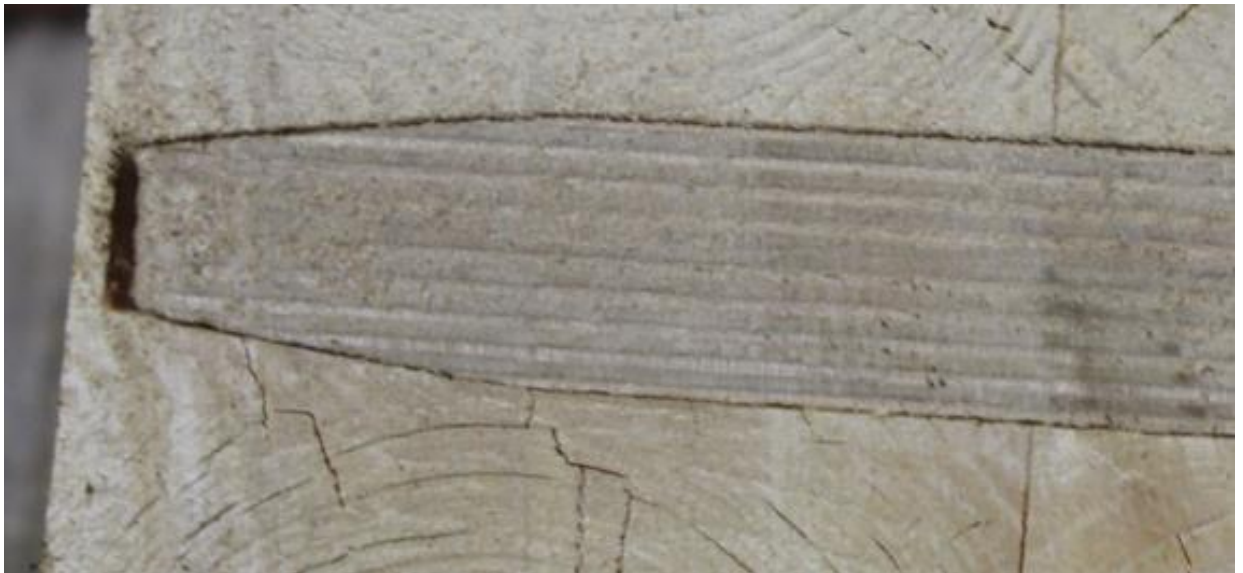
Kuva 113. Liimapuun murtuminen. Liimapuuhun on syntynyt sisäisiä murtumia

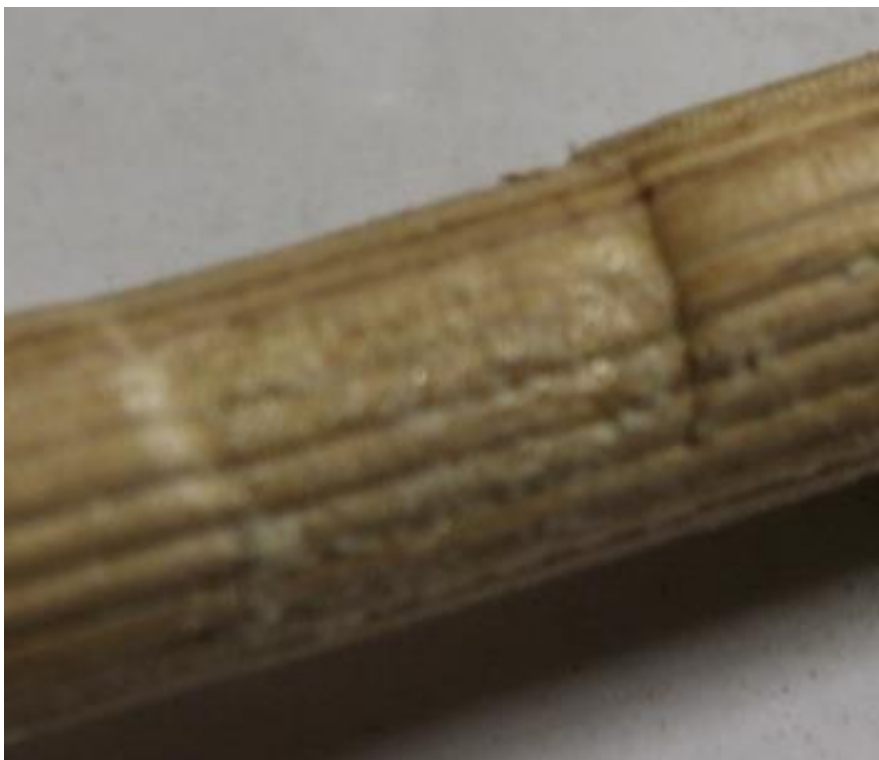
Kuva 116. Poratapin vaurio. Poratappiin on syntynyt plastista painumaa

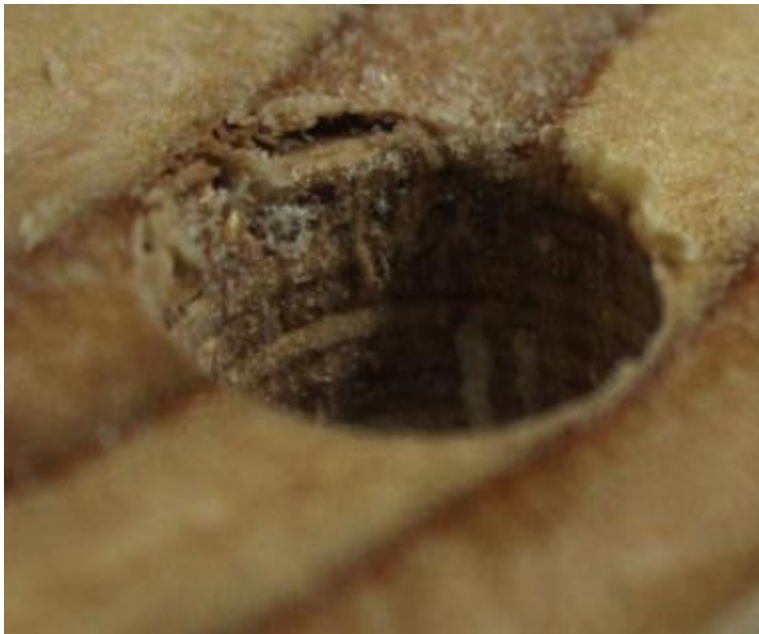
Kuva 117. Vanerikappaleen vaurio. Vaneriin on syntynyt vauriota reiän kohdalle
