VANERI-LIIMAPUULIITOKSEN KESTÄVYYS

Opinnäytetyö
Huhtikuu 2015

Title
Endurance of Plywood-Glued Laminated Joint

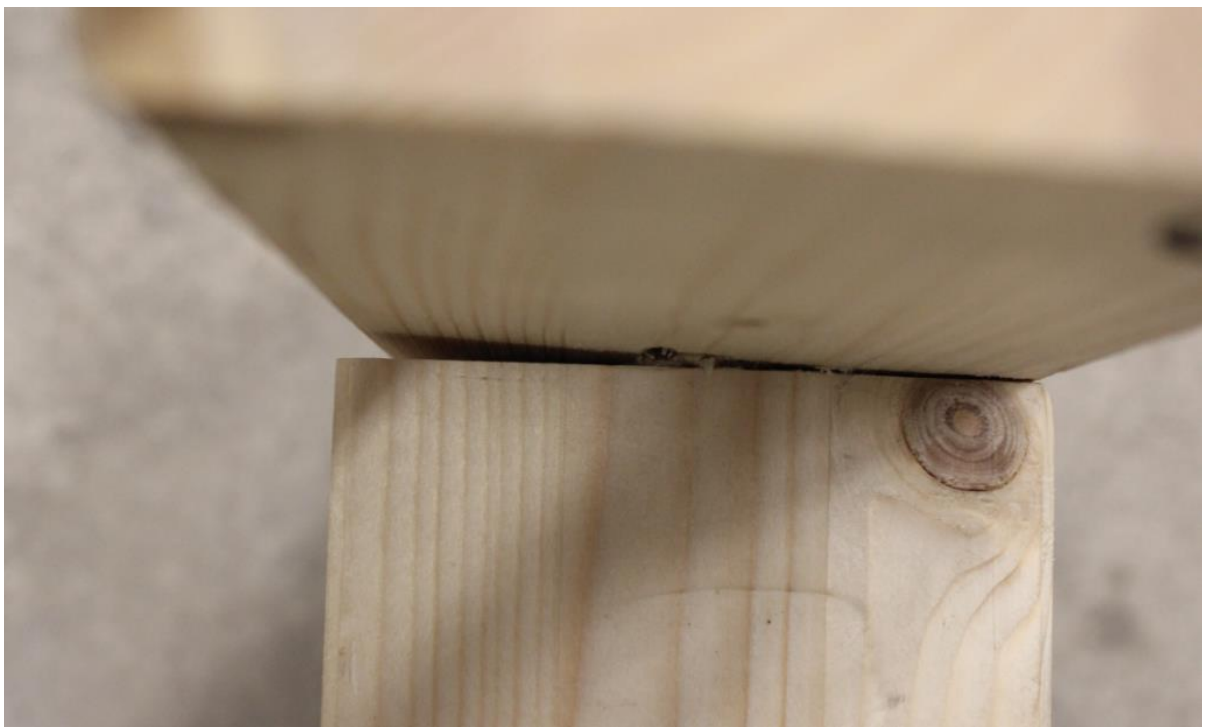
Kuva 120. Liitoksen siirtymä. Liimapuukappaleet ovat siirtyneet toisiinsa nähden

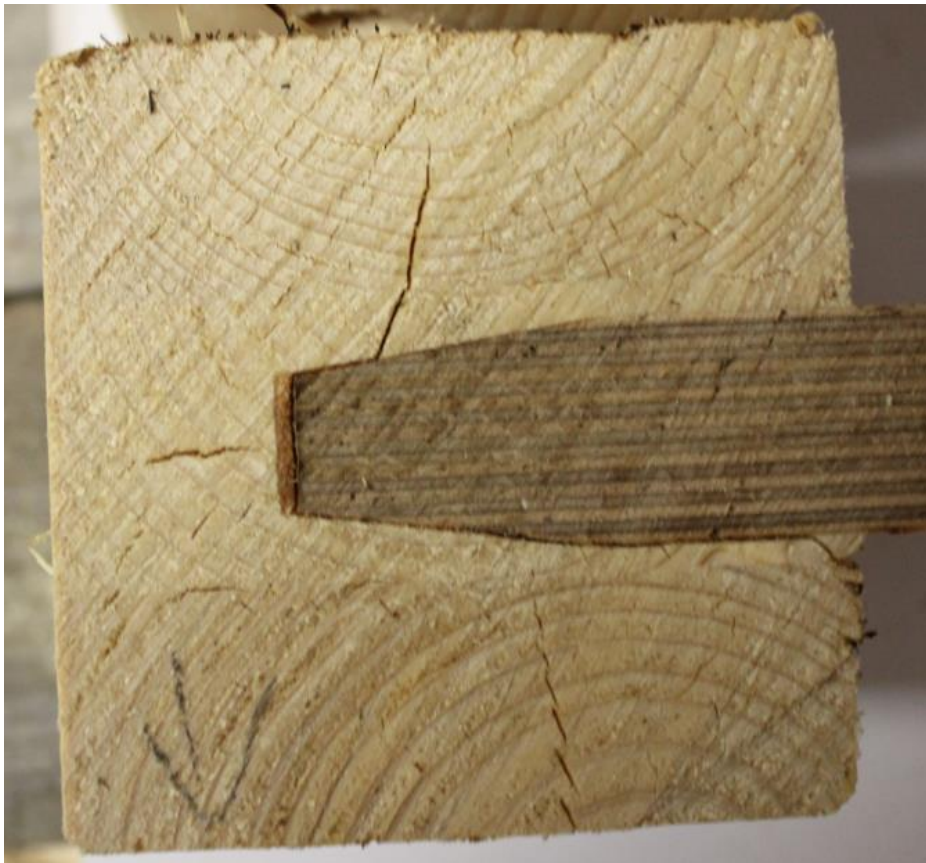
Kuva 121. Liimapuun murtuminen Liimapuuhun on syntynyt sisäisiä murtumia

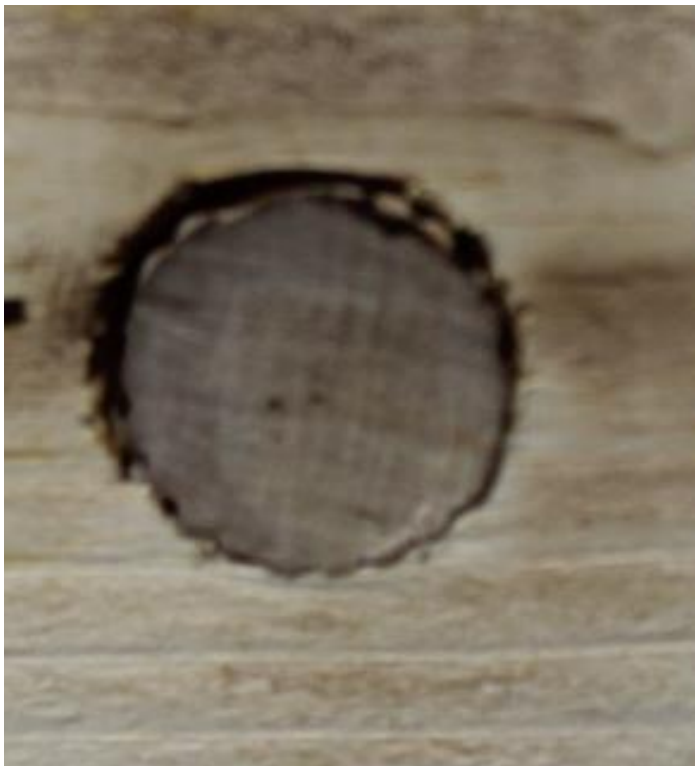
Kuva 129. Liimapuun vaurio. Liimapuuhun on syntynyt reiän kohdalle muodonmuutosta

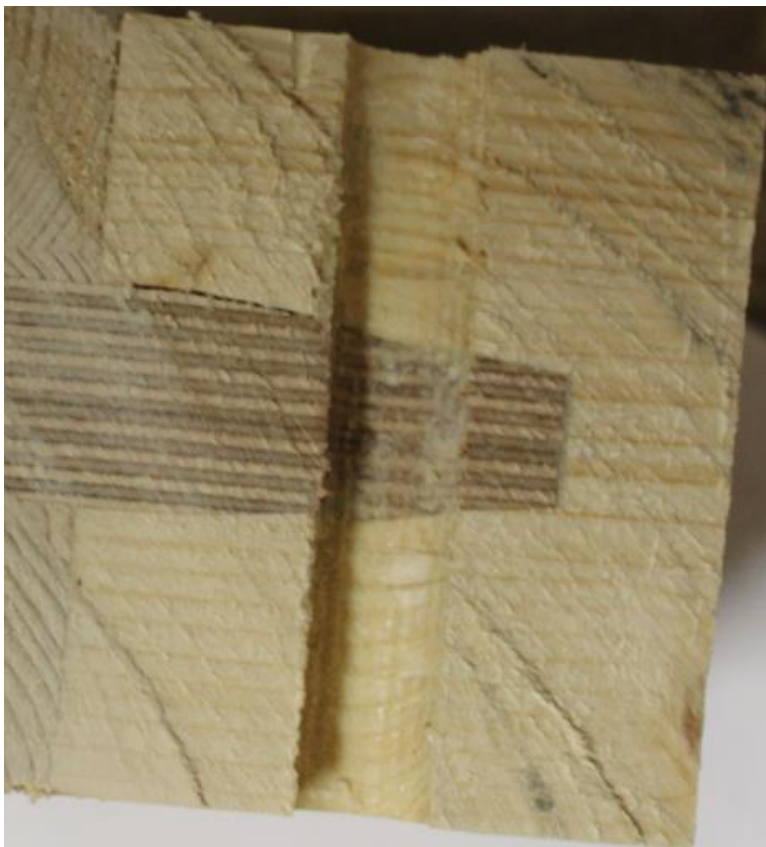
Kuva 131. Liimaliitoksen murtuminen. Liimapuun ja vanerikappaleen välinen liimaliitos on murtunut

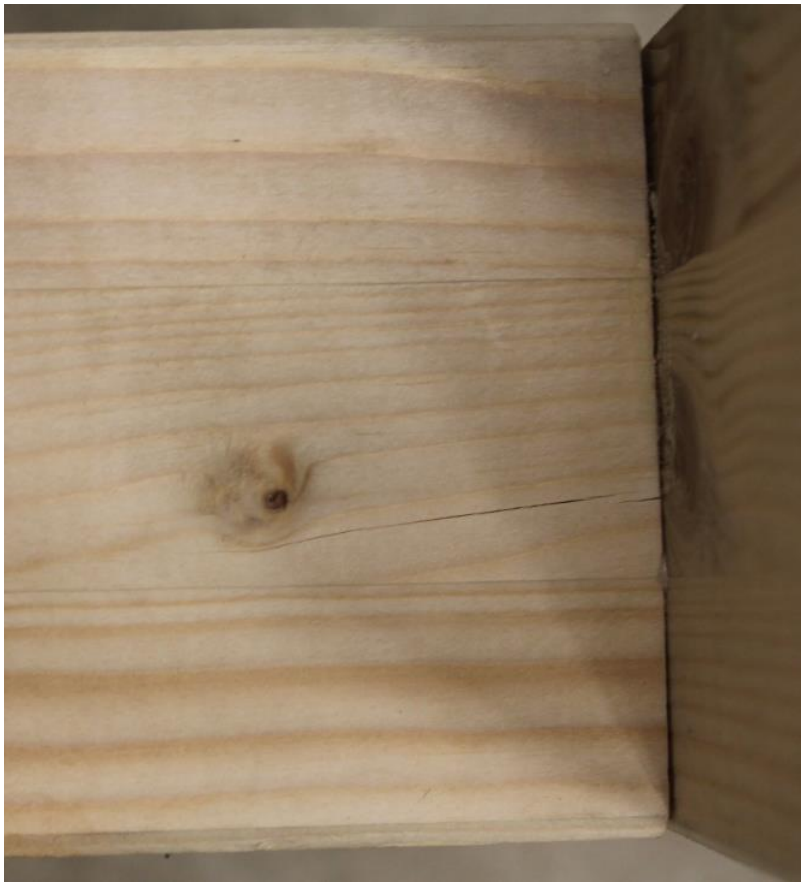
Kuva 132. Liimapuun vaurio. Liimapuuhun on syntynyt halkeama lähelle oksaa

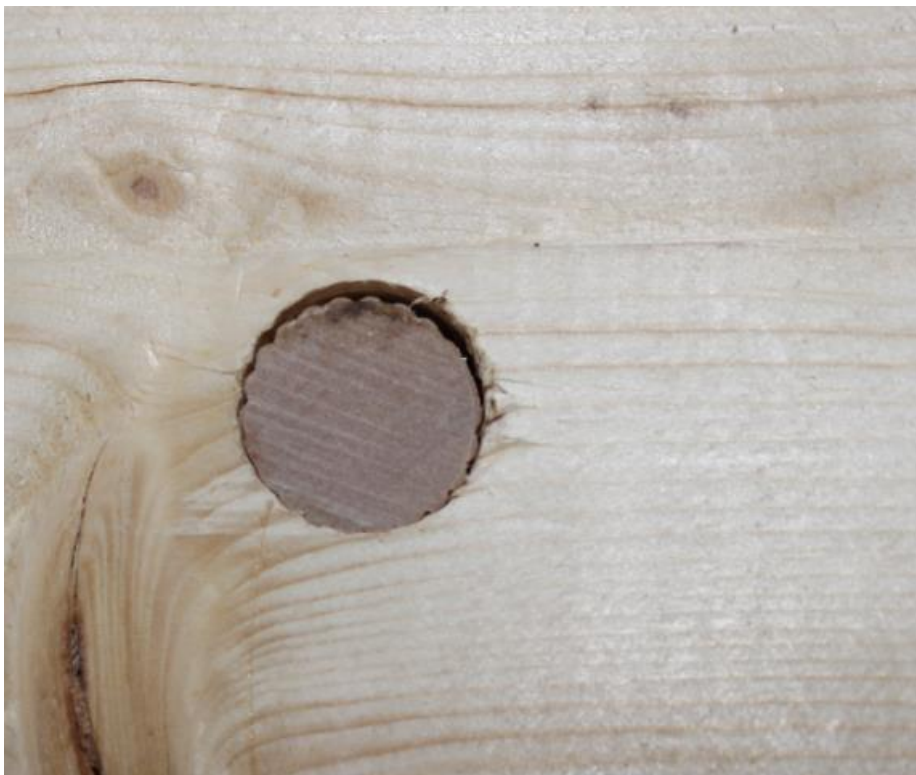
Kuva 141. Liimapuun vaurio. Liimapuuhun on syntynyt reiän kohdalle muodonmuutosta

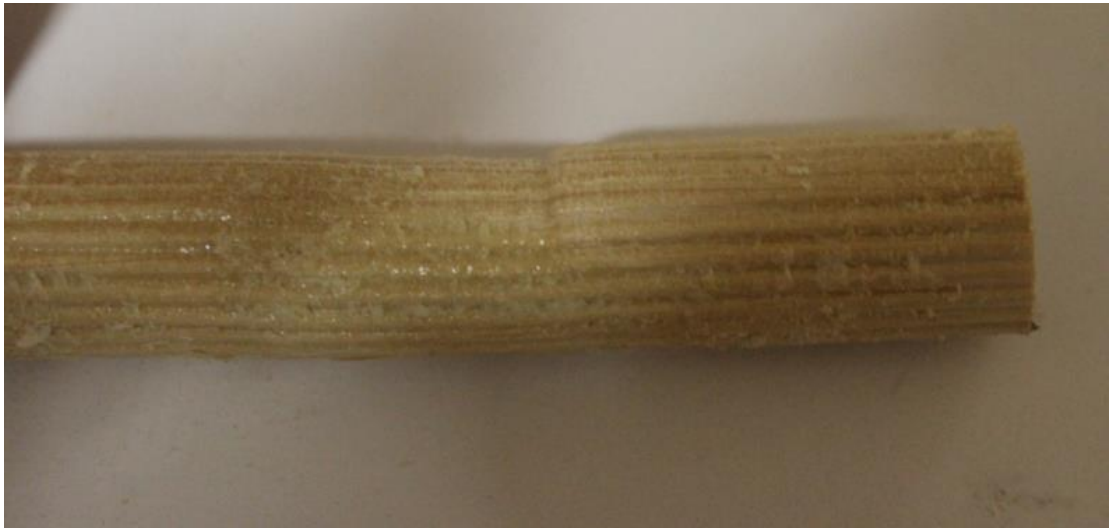
Kuva 142. Poratapin vaurio. Poratappiin on syntynyt plastista painumaa

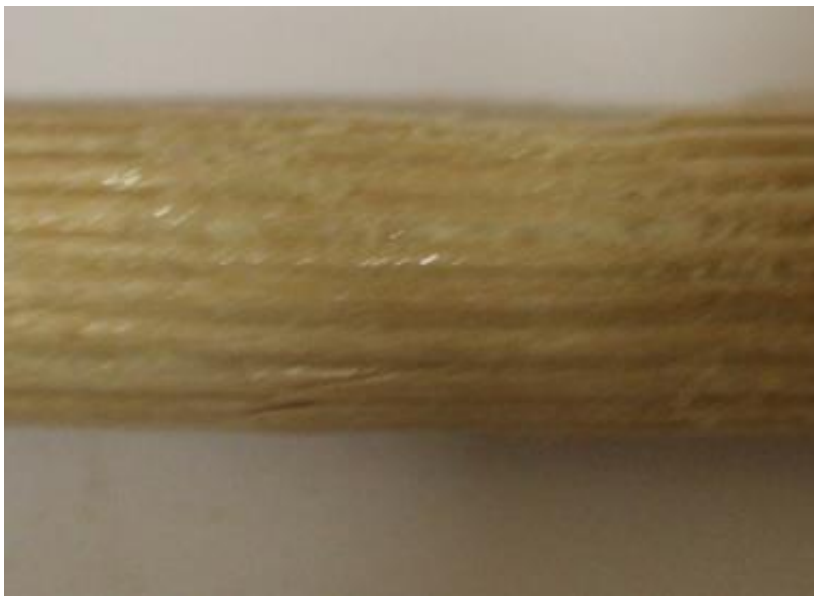
Kuva 143. Poratapin vaurio. Poratappiin on syntynyt pieni murtuma

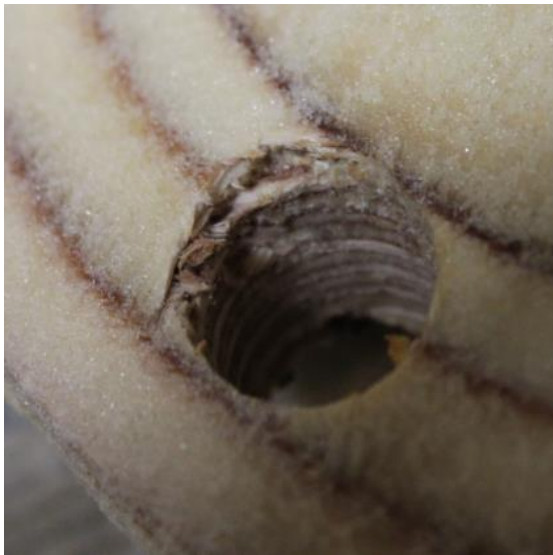
Kuva 144. Vanerikappaleen vaurio. Vaneriin on syntynyt vaurio reikien kohdalle

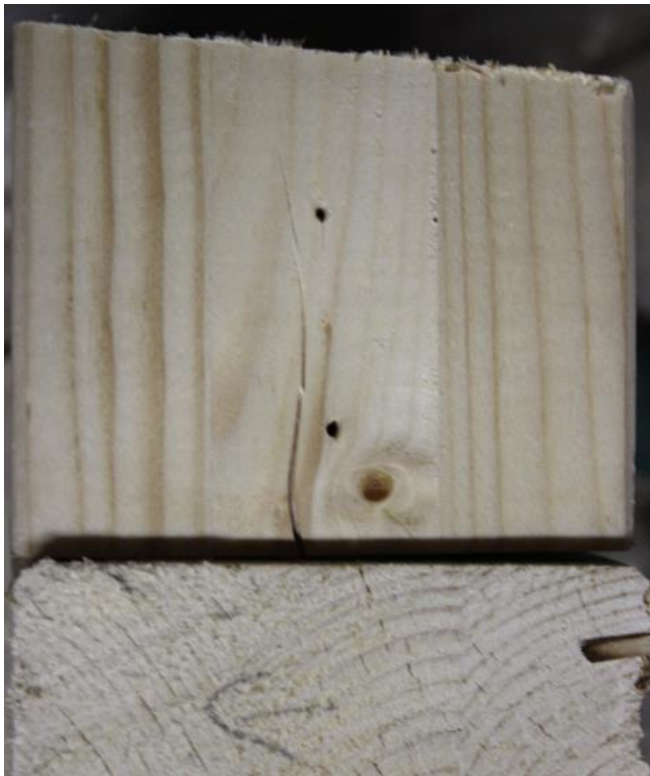
Tappien kunto	Pientä, ei merkittävää muodonmuutosta.
Vanerin kunto	Hyvin pientä vauriota reikien kohdalla.
Liimapuun kunto	Halkeama tuella olleessa kappaleessa. Murtumia sisällä
Muuta	Vanerin ja liimapuun väliin syntynyt selvä väli.

Kuva 146. Liimapuun halkeama. Halkeama on syntynyt tuella olleeseen kappaaleeseen

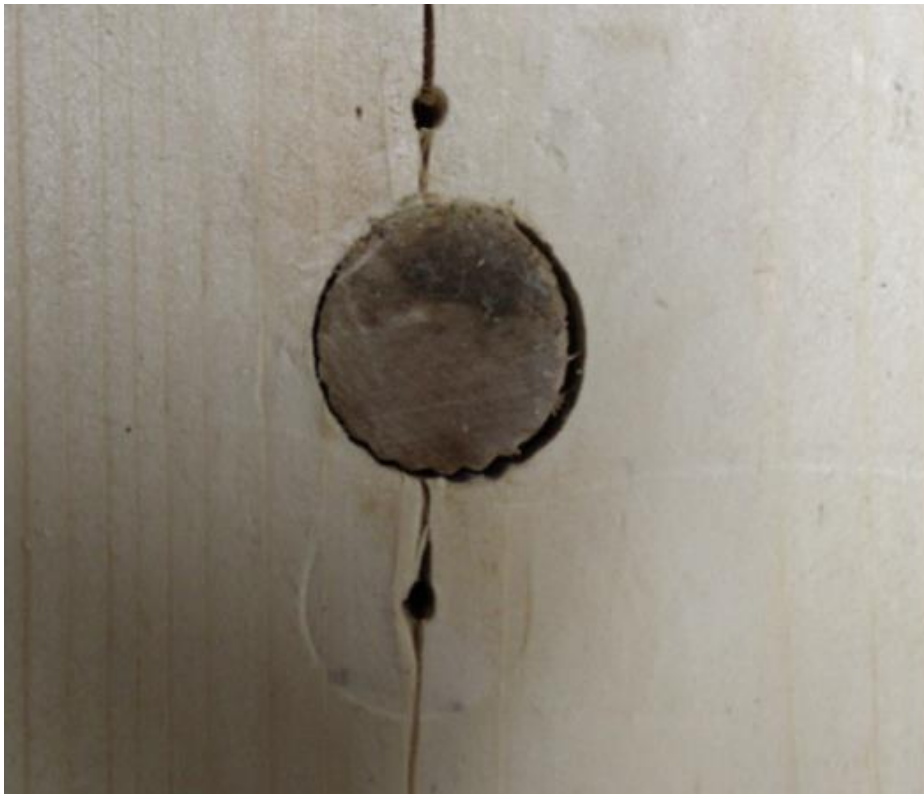
Tappien kunto	Pientä, ei merkittävää muodonmuutosta.
Vanerin kunto	Pieniä vaurioita reikien kohdalla. Pieni murtuma pintaviilussa.
Liimapuun kunto	Reikien kohdalla muodonmuutosta. Sisällä murtumia.
Muuta	Limapuun ja vanerin väliin syntynyt rakoa.

Kuva 149. Liimapuun vaurio. Liimapuuhun on syntynyt reiän kohdalle muodonmuutosta

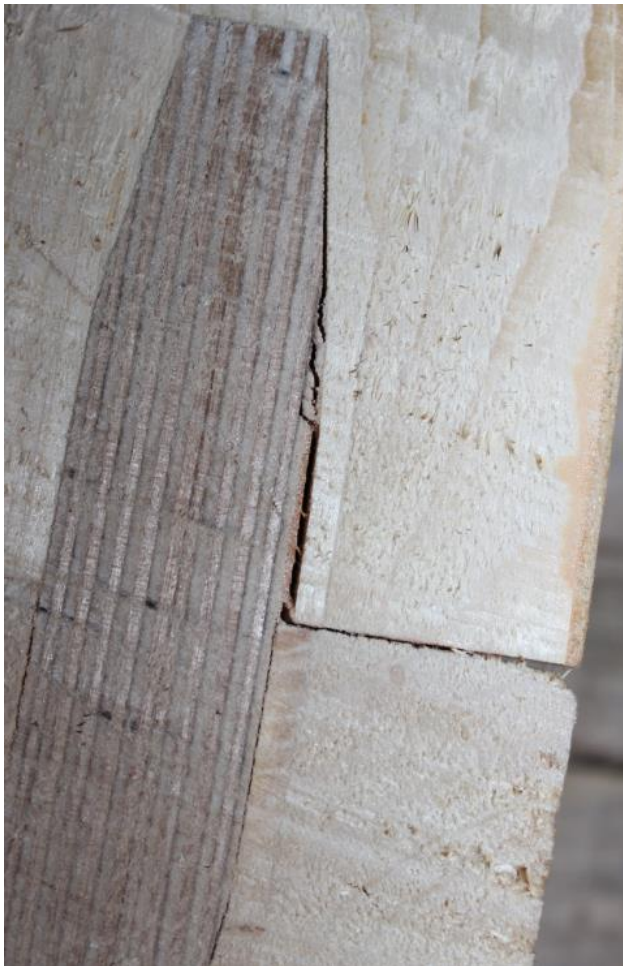
Kuva 151. Liimaliitoksen murtuminen. Vanerikappaleen ja liimapuun välinen liimaliitos on murtunut samalla vaurioittaen vanerin pintaviilua

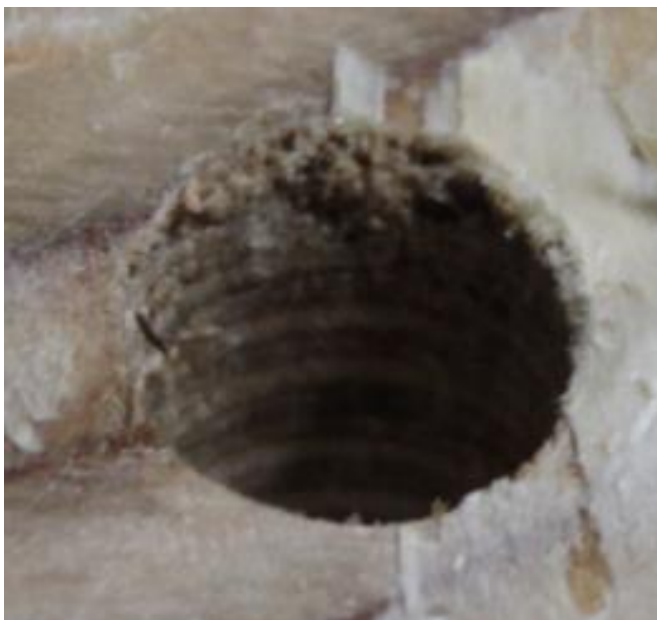
Kuva 152. Vaneripalan vaurio. Vaneriin on syntynyt vaurio reiän kohdalle

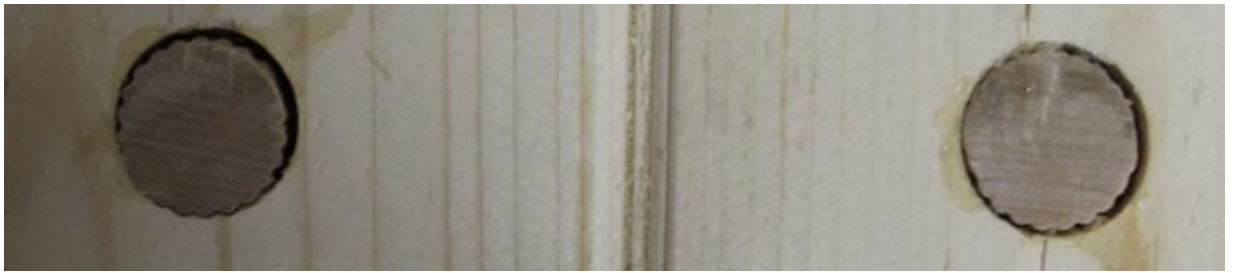
Tappien kunto	Pientä muodonmuutosta.
Vanerin kunto	Reikien kohdalla pientä vauriota.
Liimapuun kunto	Taivutetussa kappaleessa selvä halkeama. Reikien kohdalla muodonmuutosta. Liimapuun sisällä murtumia.
Muuta	Kun ensimmäinen voimanpudotus tapahtui petti myös kiinnitys. Tämän jälkeen voima lähti vielä nousuun, mutta koe keskeytettiin koska tuella ollut pala lähti nousemaan.

Kuva 153. Liimapuun vauriot. Liimapuuhun on syntynyt reikien kohdalle muodonmuutosta

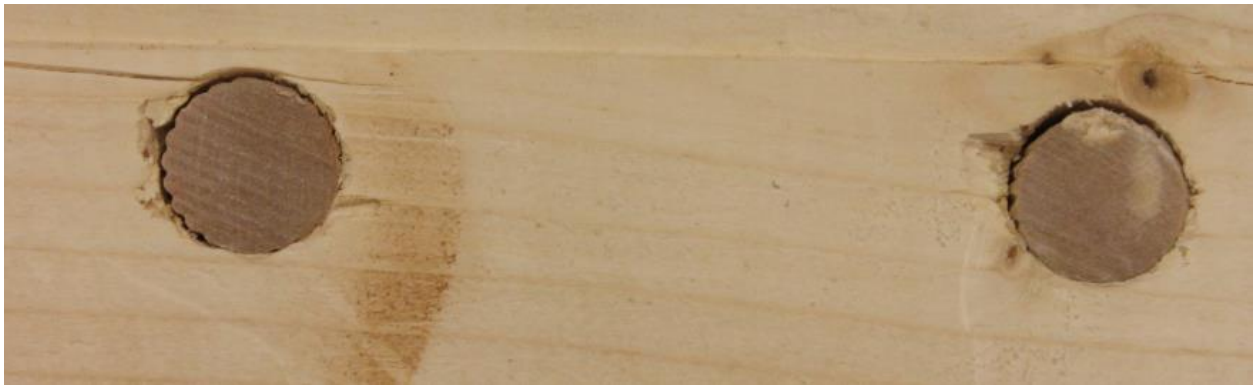
Tappien kunto	Pientä muodonmuutosta, mutta ei murtumaa.
Vanerin kunto	Reikien kohdalla pientä vauriota. Pieni halkeama viilun suunnassa.
Liimapuun kunto	Liimapuun sisällä murtumia.
Muuta	Sama asia tapahtui kuin viime testissä eli kiinnitys petti, pala liikahti ja tämän jälkeen taivutettava kappale osui tukeen. Raporttiin otetut arvot ovat 18,4 kN:n kohdalta.

Kuva 156. Liimapuun vauriot. Liimapuuhun on syntynyt reikien kohdalle muodonmuutosta

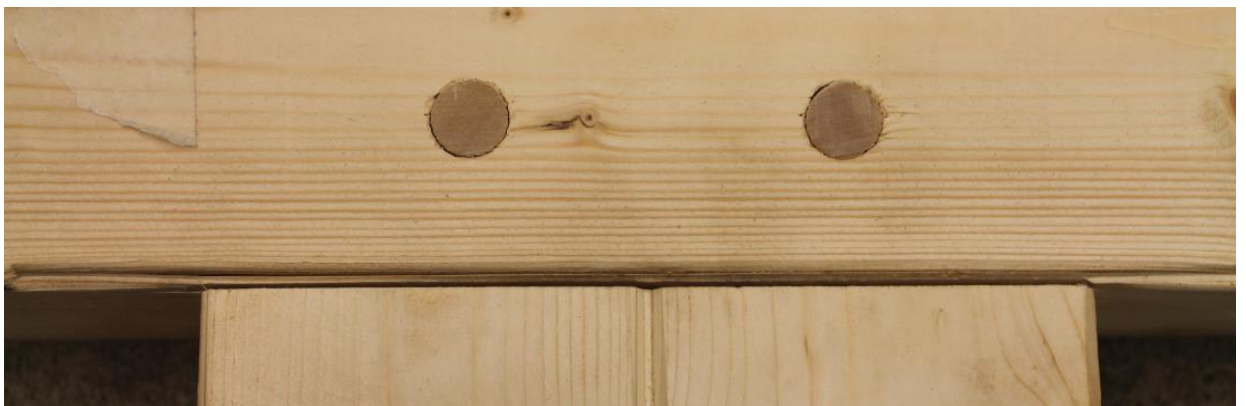
Kuva 157. Liimapuun vaurio. Vaurio on syntynyt, kun testin lopussa taivutettu liimapuukappale osui tuelle

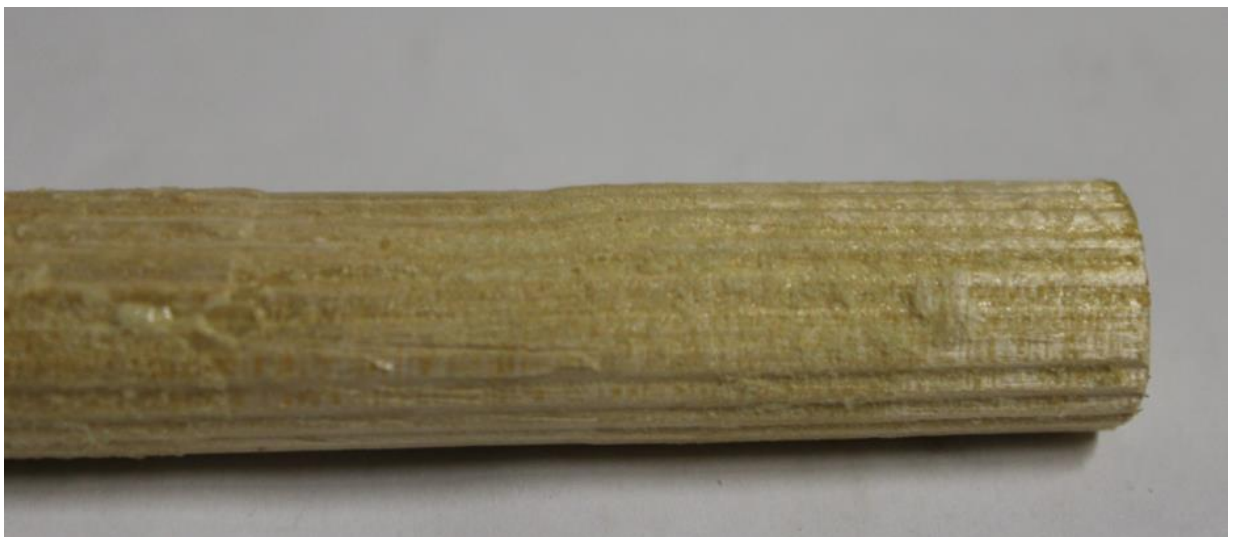
Kuva 158. Poratapin vaurio. Poratappiin on syntynyt plastista painumaa

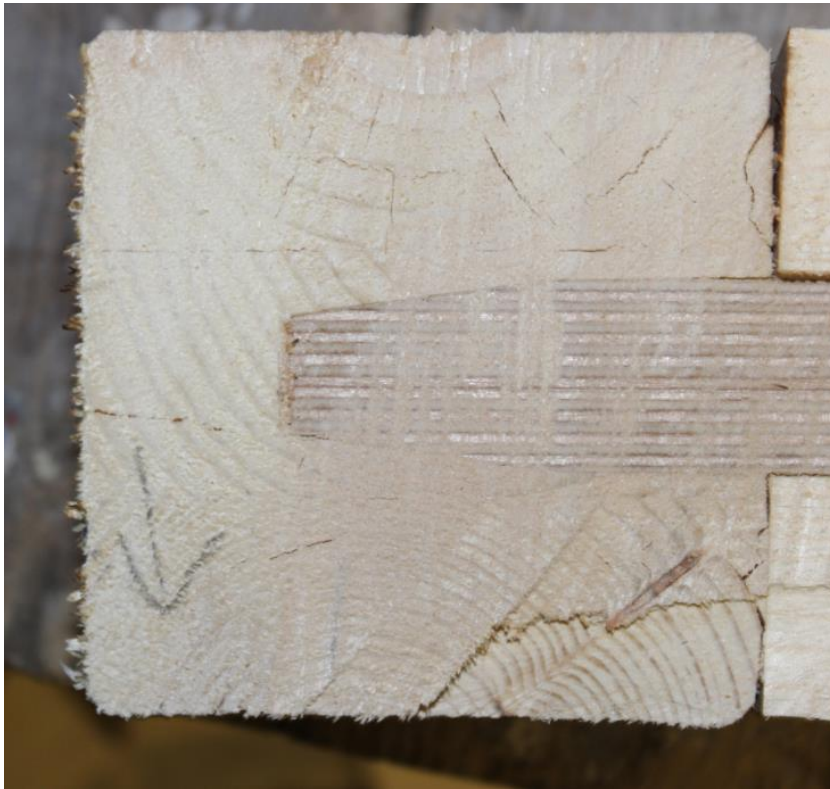
Kuva 159. Liimapuun murtuminen. Liimapuuhun on syntynyt sisäisiä murtumia

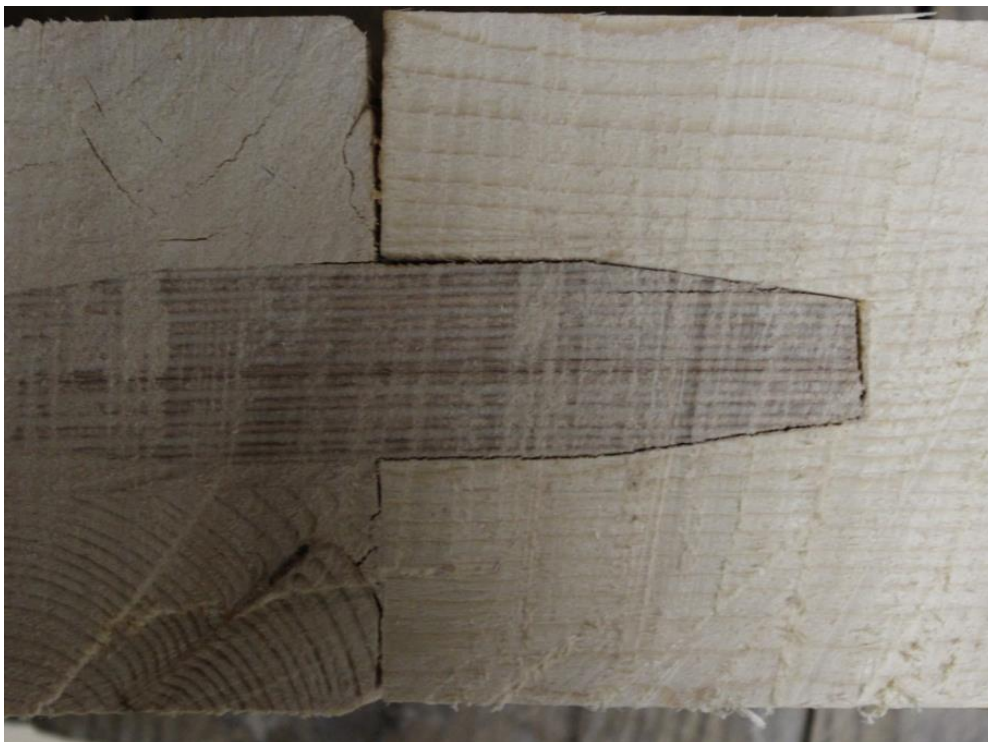
Kuva 160. Liimaliitoksen murtuminen. Vanerikappaleen ja liimapuun välinen liimaliitos on murtunut

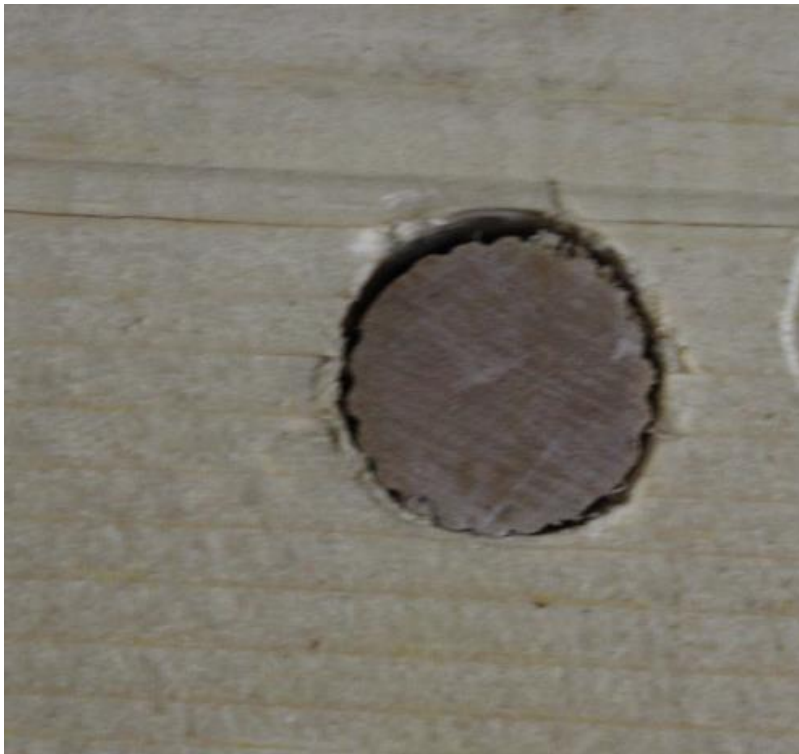
Tappien kunto	Pientä muodonmuutosta sekä pieni murtuma.
Vanerin kunto	Reikien kohdalla pientä vauriota.
Liimapuun kunto	Tuella olleessa kappaleessa pieni halkeama. Reikien kohdalla muodonmuutosta. Liimapuun sisällä murtumia.
Muuta	Myös tässä testissä murtumisen jälkeen kappaleen kiinnitys petti.

Kuva 161. Liimapuun vaurio. Liimapuuhun on syntynyt muodonmuutosta reiän kohdalle

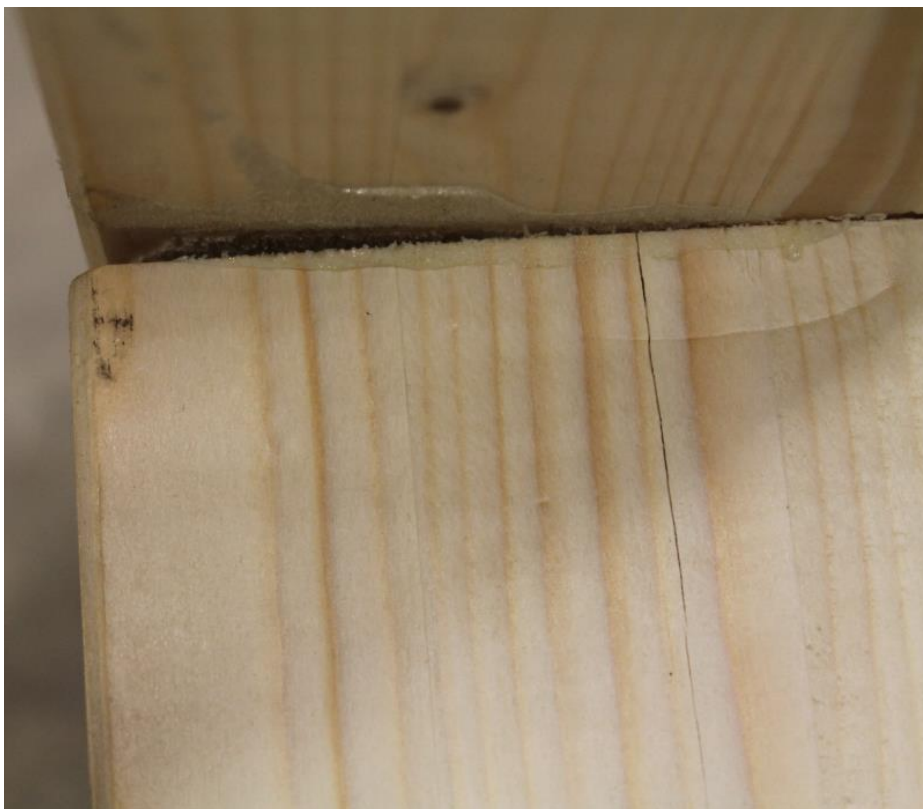
Kuva 162. Liimapuun halkeama. Halkeama on syntynyt tuella olleeseen liimapuukappaleeseen
