Tutkintotyö

SÄHKÖJÄRJESTELMIEN KUNTOARVIO ASUNTO OY HARJU 1

ASUNTO OY HARJU 1:LLE TEHTY KUNTOARVIO

5 Sähköjärjestelmien kuntoarvio

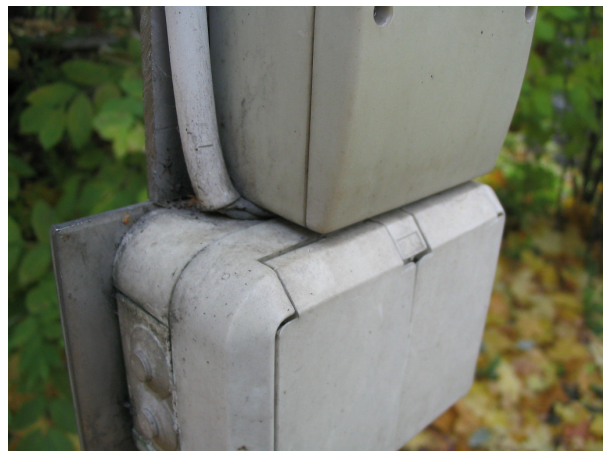
Kuva 10. Johtimet näkyvissä

Valaisinpylväessä olevan hämräkytkimen kaapelin uusinta ja kytkentä niin, ettei-
vät johtimet ole ulkona rasiasta. (Kuva 10.)

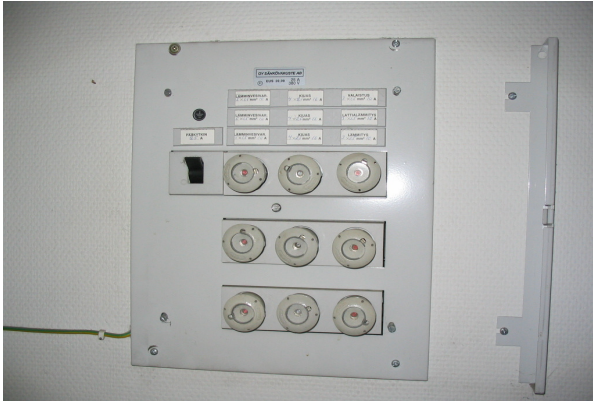
Keskuskomerossa olevassa pääjohtokaaviossa vuodelta 1989 puuttuu vuonna 1991 toteutetun saunaremontin aikana lisätty keskus, (Kuva 17.) Muuten pääjohtokaavio on ajantasainen. Pääjohtokaavion johdotukset on tehty TN-C-järjestelmällä. Ryhmäkeskuksilta eteenpäin on käytetty TN-C-S-järjestelmää riippuen onko asennuksia uusittu vai ei. Tietyissä huoneistoissa remonteja on tehty.

Kuva 17. Saunaosaston keskus

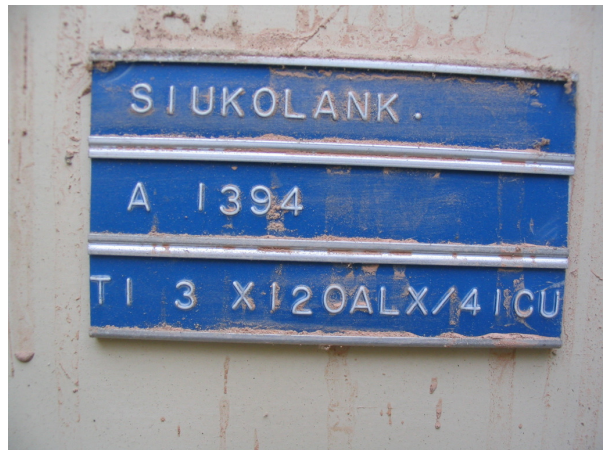
Kuva 33. Syötön tunnuksat

Kiinteistö on liittynyt sähköverkkoon yhdellä AXCMK 3x120Al+41Cu-alumiini-kaapelilla, jonka pääsulake on 3 x 160/250 A (kuva 33.) Sähkölaitoksen merkinnät ovat sähköpääkeskuksessa. Kaapeli kulkee maan alla nousten pinnalle vasta sähköpääkeskuksen kohdalta.

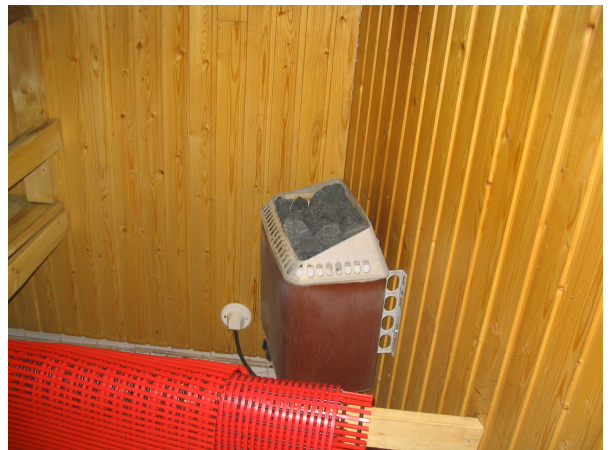
Kuva 39. Kiuas

Kiinteistön mittauksen takana olevat voimaryhmäjohdot löytyvät vuonna 1991 remontoitulta saunaosastolta, sieltäkin lähinnä kiukaan syöttökaapelina. (Kuva 39.)

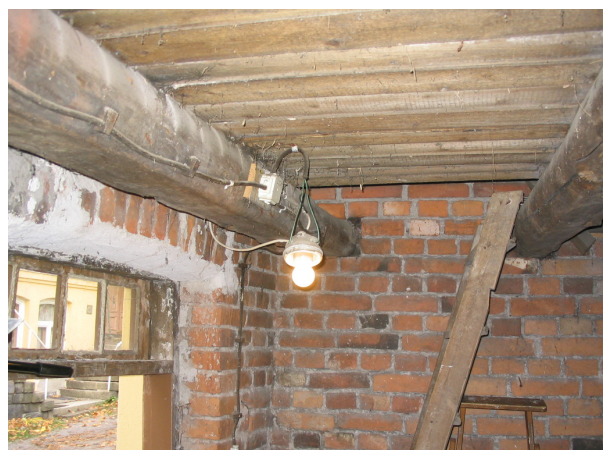
Kuva 46. Riippuva valaisin

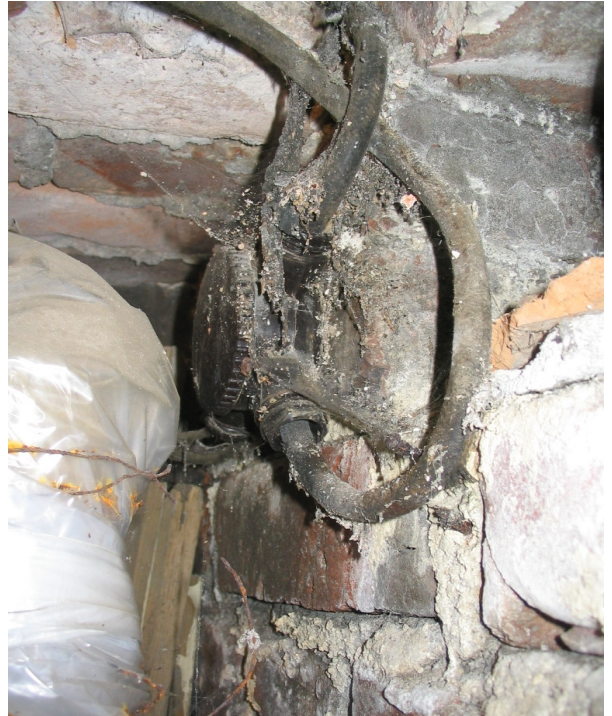
Kuva 50. Vanha jakorasia

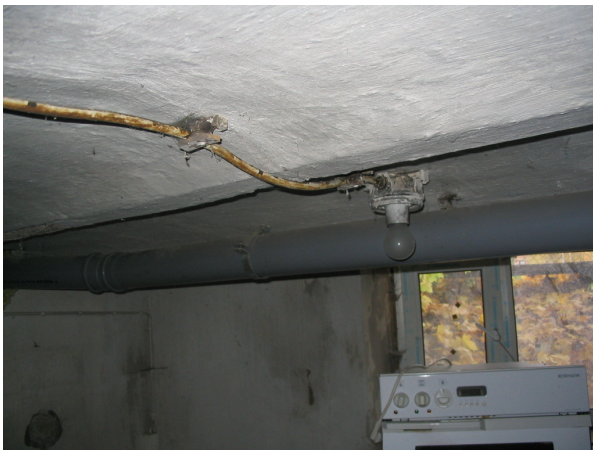
Kuva 48. Pesulan valaisin

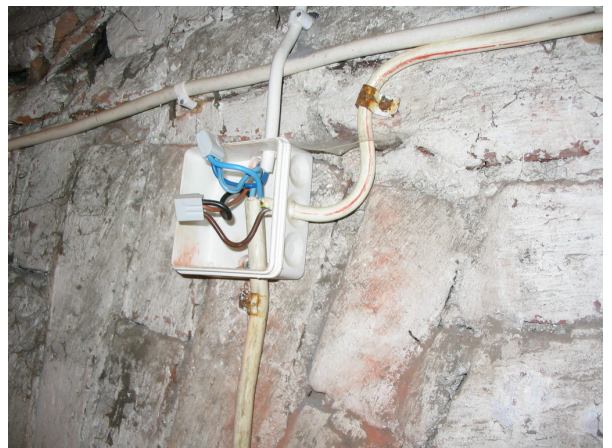
Useasta jakorasiasta puuttuu kansi, jonka seurauksena johtojen kytkentäliittimet pilkottavat näkyvissä. A-talon kellarissa on joskus tehty valaistuksen ohjausmuutos ja nykyään valot sytytetään / sammutetaan painonapeilla askelrelettä käyttäen. Releelle ei ole tehty omaa rasiaa, vaan on yritetty mahduttaa se vanhaan jakorasiaan, ja se tulee sieltä niin ulos, ettei kannen laittaminen ole mahdollista. (Kuvat 51–55.)

Kuva 52. Jakorasiasta puuttuu kansi

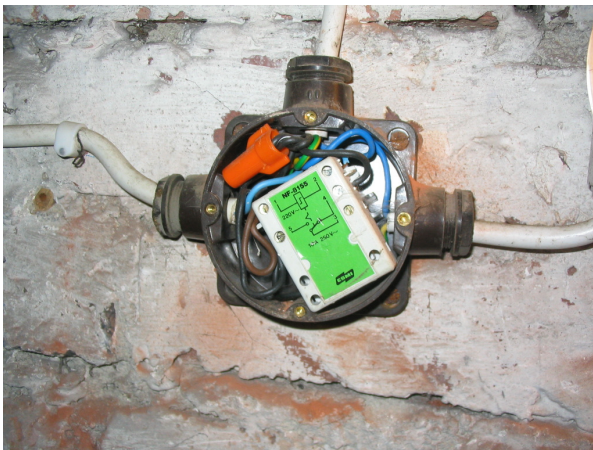
Kuva 54. Rele rasiassa

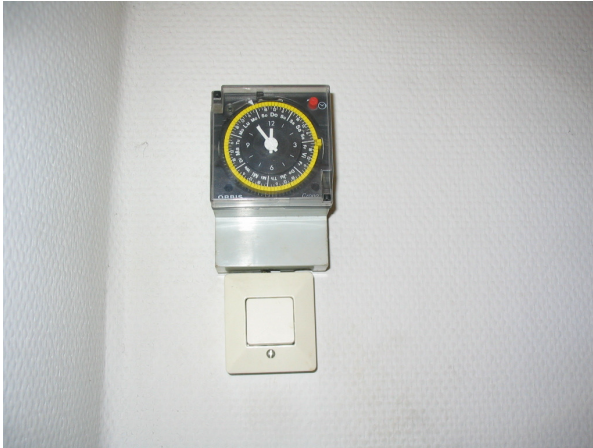
Kuva 59. Aikakello ja ohituskytkin

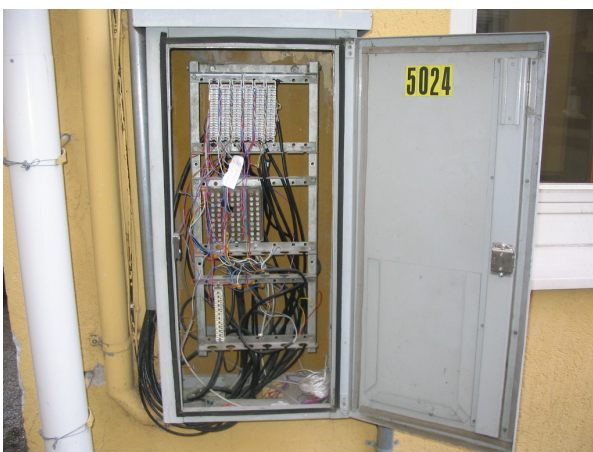
Kuva 61. Puhelinkotelo

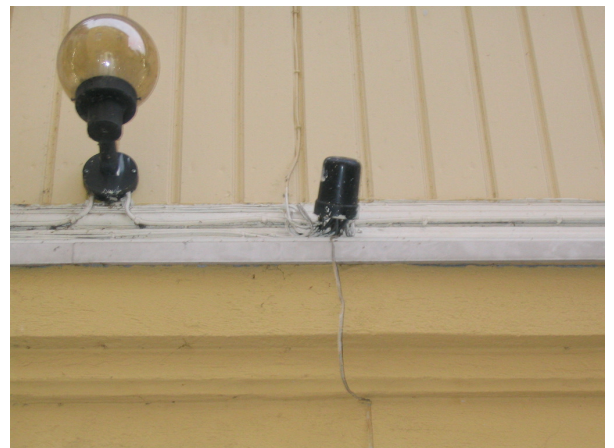
Kuva 63. Puhelin jakohattu

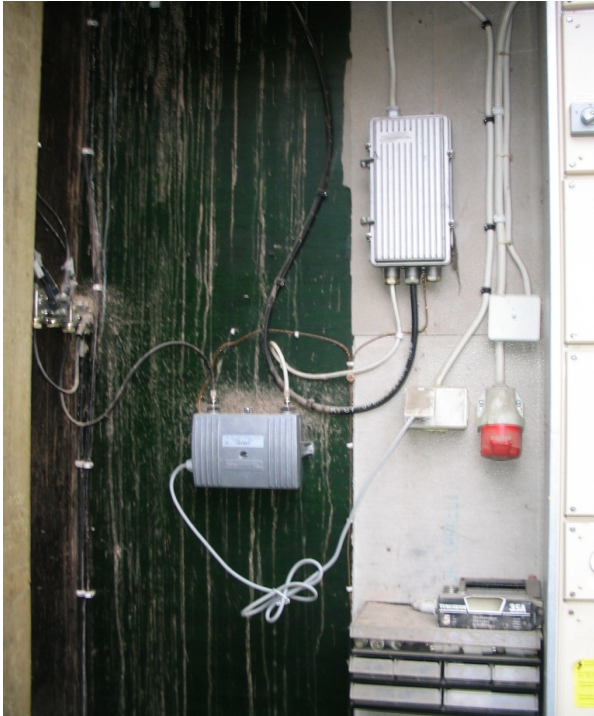
Kuva 65. Kaapeli TV-laitteet
